Příloha č.1
revizní zprávy č.2023/493/01

Fotodokumentace
s popisem závad

Železobetonový komín výšky 125m

SAKO Brno, a.s.

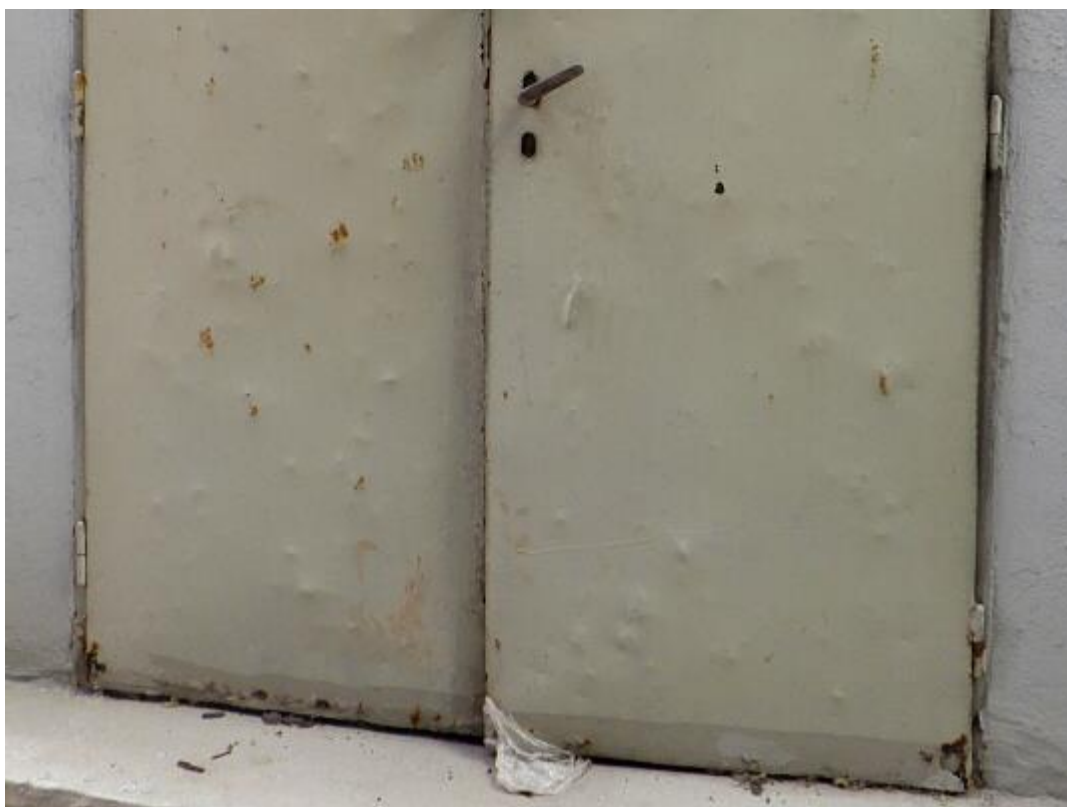
Obr. 1: Lokální deformace, koroze a rozpad plechových vrat v úrovni prahu, u vstupu do komína ze Z strany.

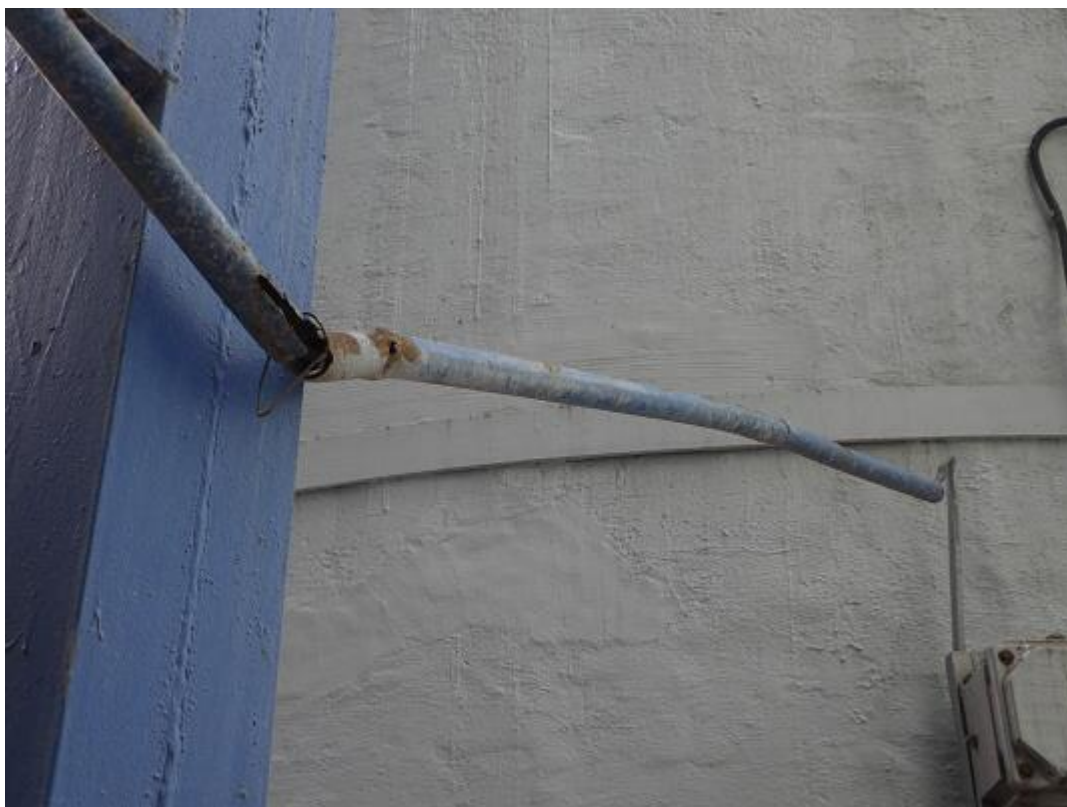
Obr. 2: Totální rozpad a absence kotvení ocelové chráničky elektroinstalace v patě komína na J straně.

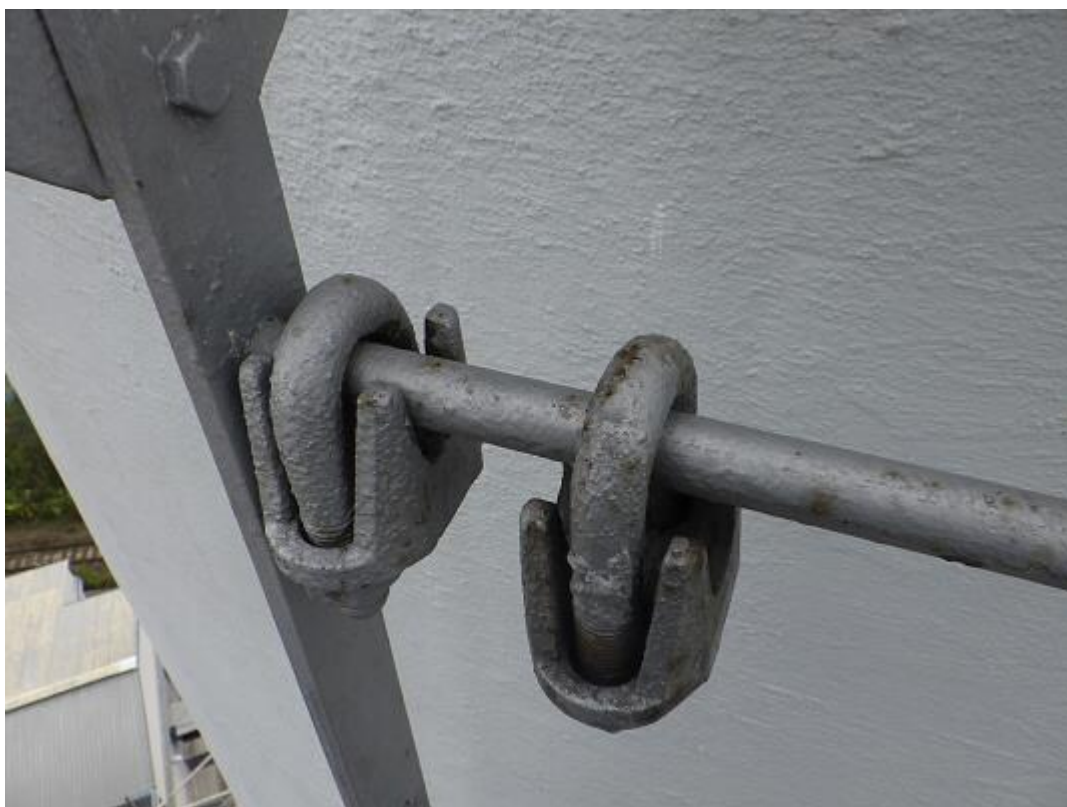
Obr. 4: Volné, nevyužité ocelové spojky na stupadle žebříku v +40,000m ze S strany komína.

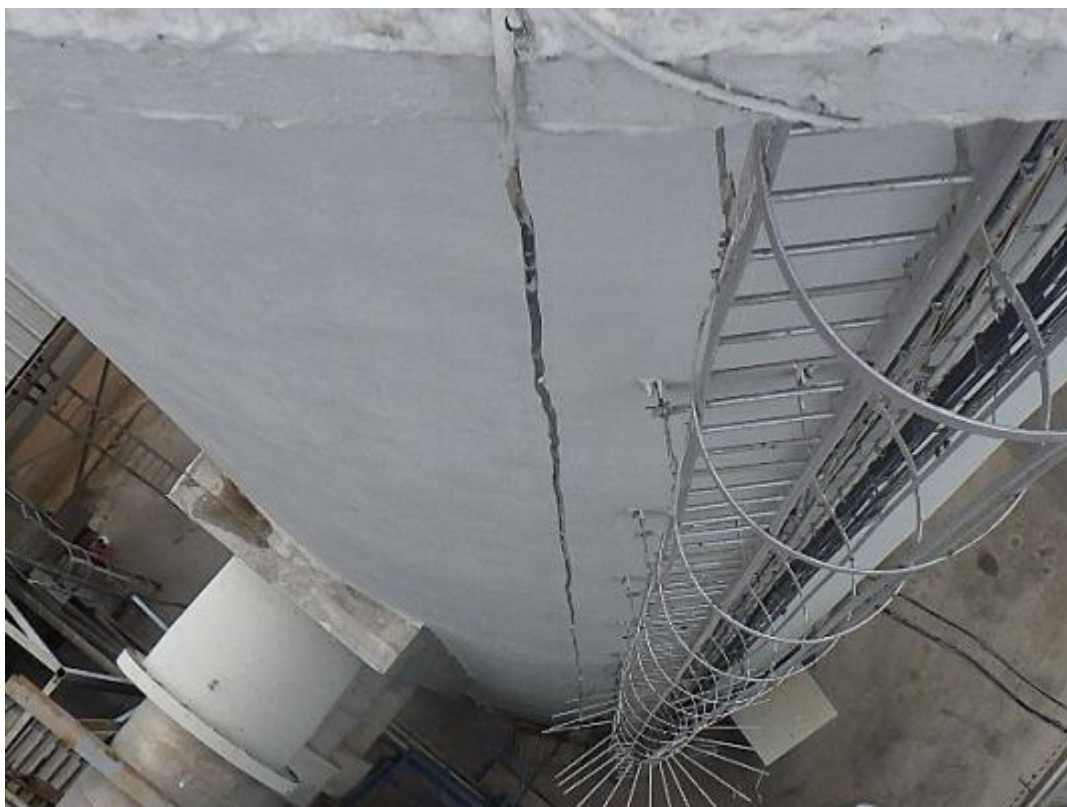
Obr. 5: Volně visící, neukotvený kabel elektroinstalace od ochozu v +30,000m k ÚT ze S strany komína.

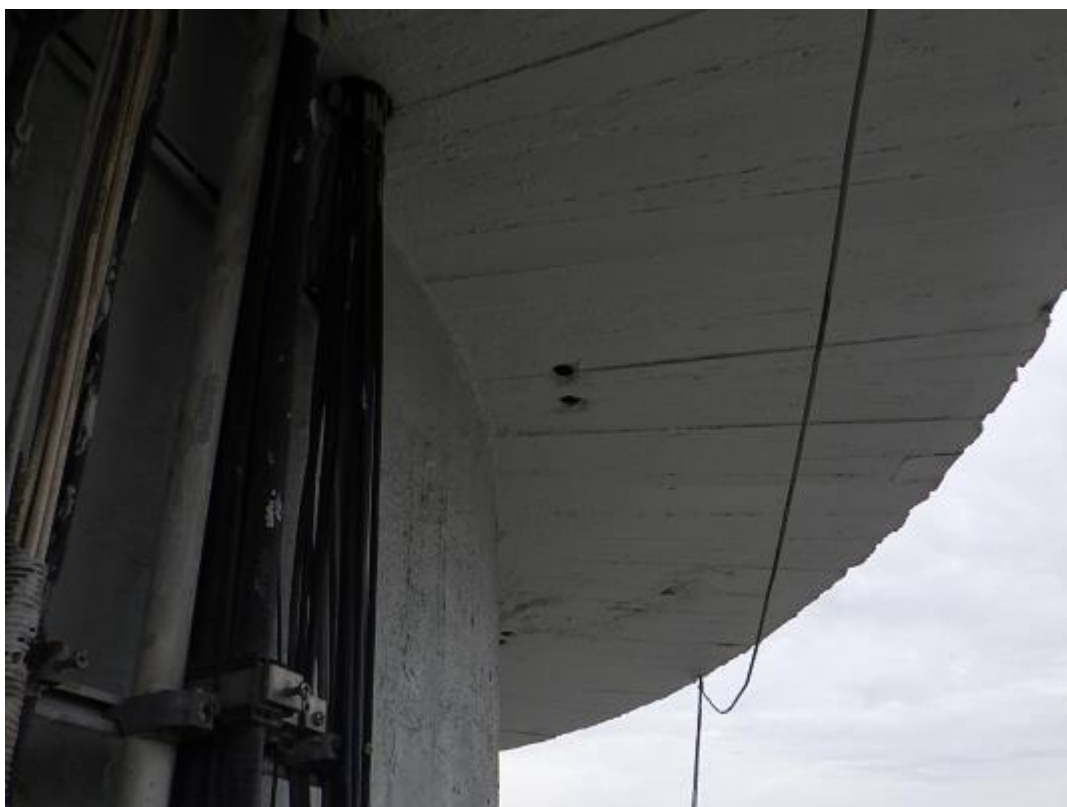
Obr. 6: Volně visící, neukotvený kabel elektroinstalace pod ochozem v +30,000m ze SZ strany komína.

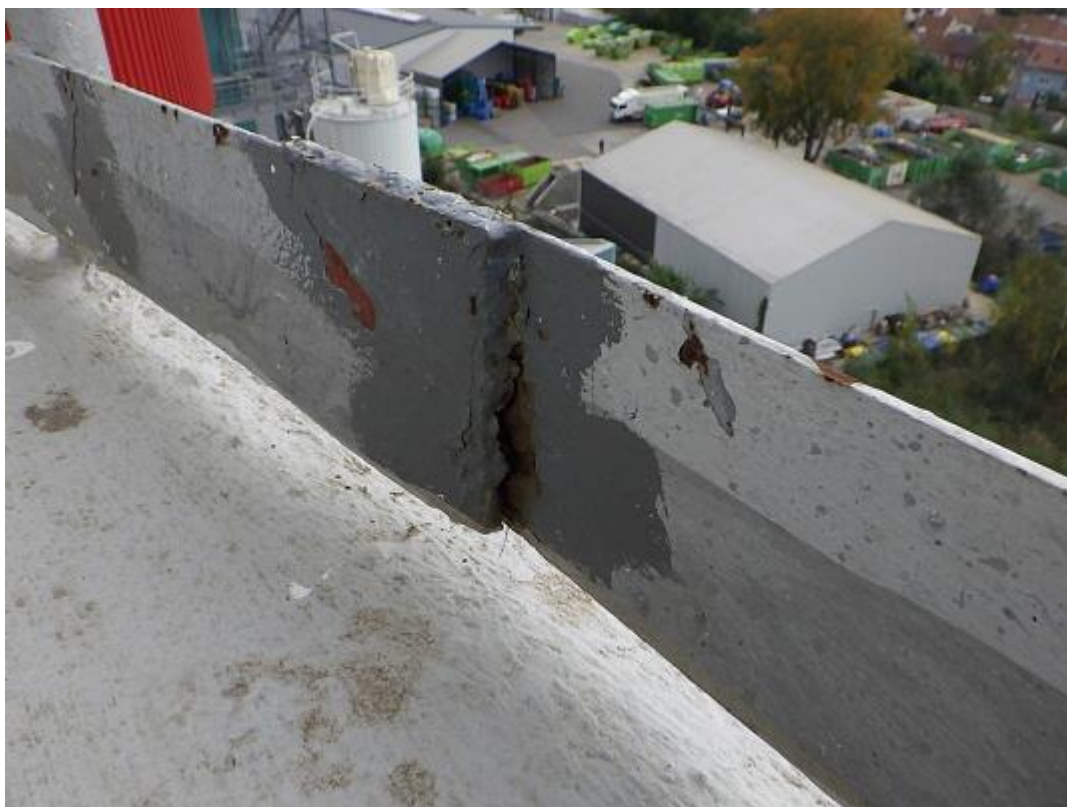
Obr. 7: Lokální koroze svaru okopové lišty zábradlí ochozu v +30,000m.

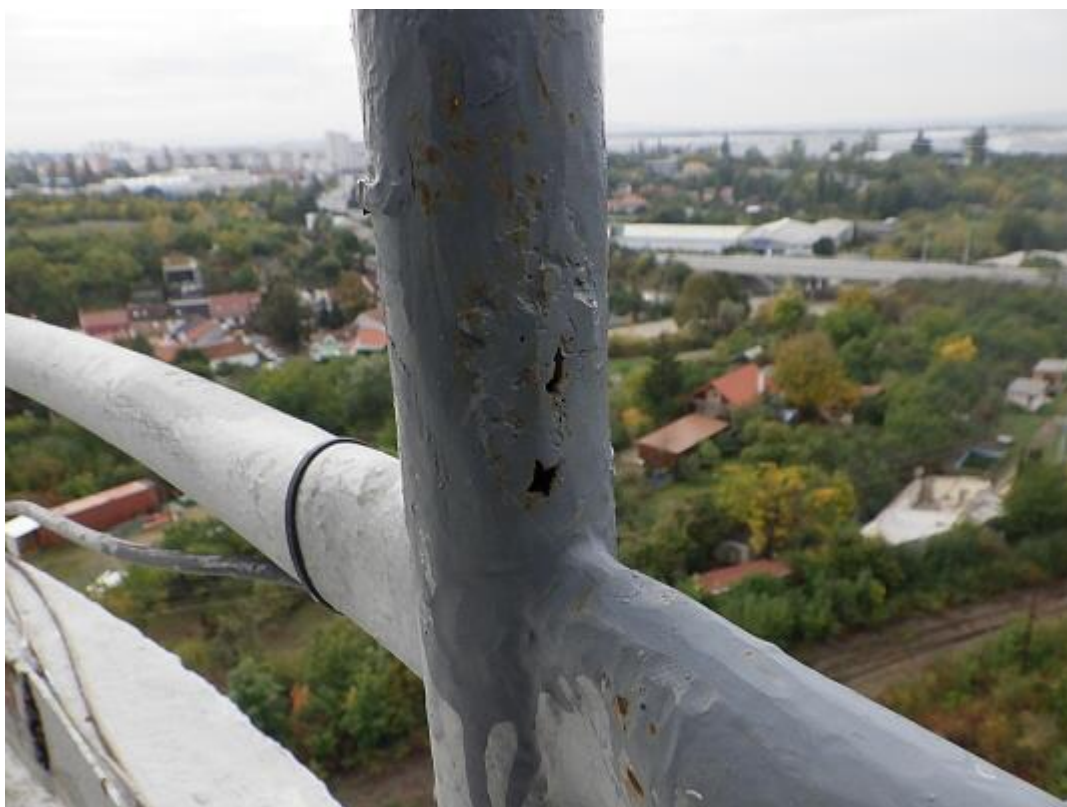
Obr. 8: Lokální díry v kotevní noze zábradlí a nedostatečně ukotvený kabel elektroinstalace na ochoze v +30,000m.

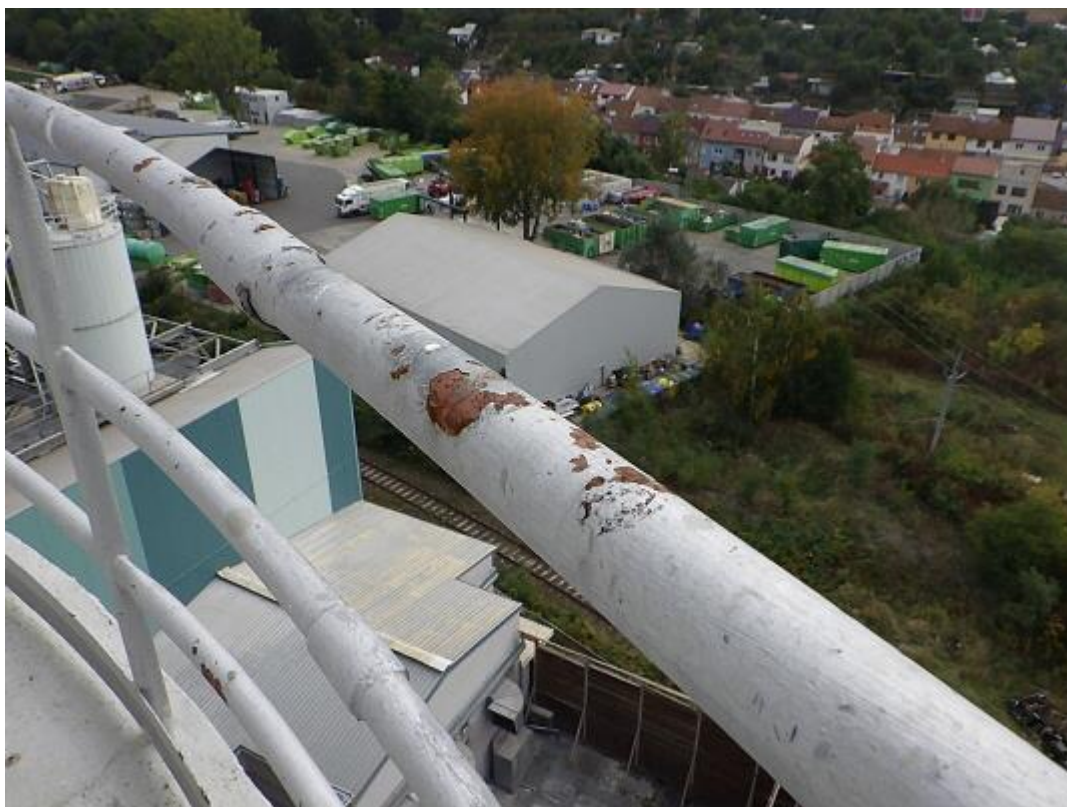
Obr. 9: Lokální koroze madel ocelového zábradlí ochozu v +30,000m.

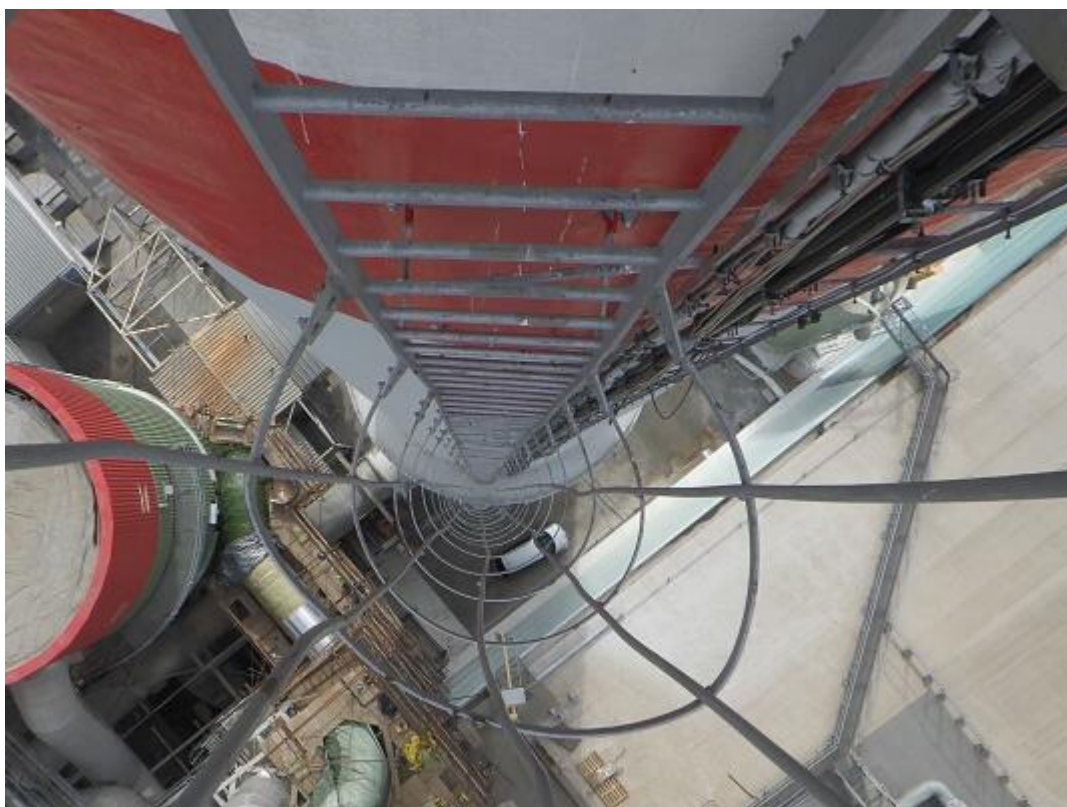
Obr. 10: Lokální deformace ochranného koše vnějšího výstupového žebříku v +69,000m na S straně komína.

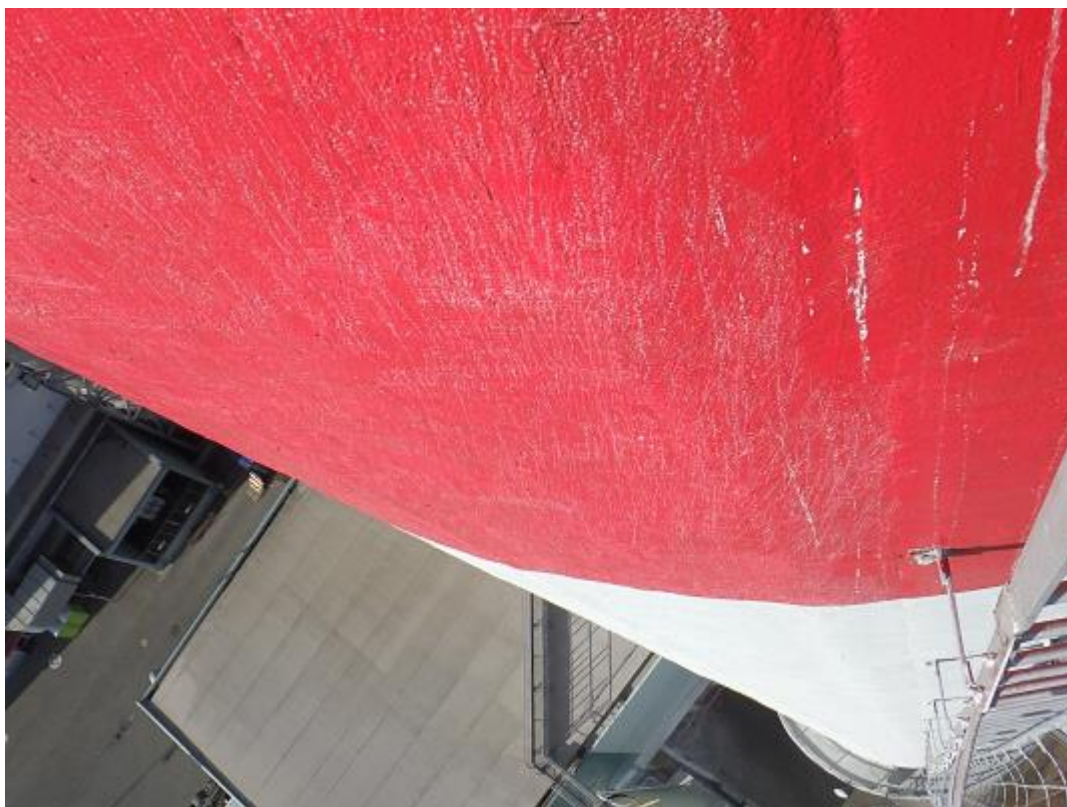
Obr. 11: Zanesený nátěr DLZ provozními nečistotami v +70,000m na J straně komína.

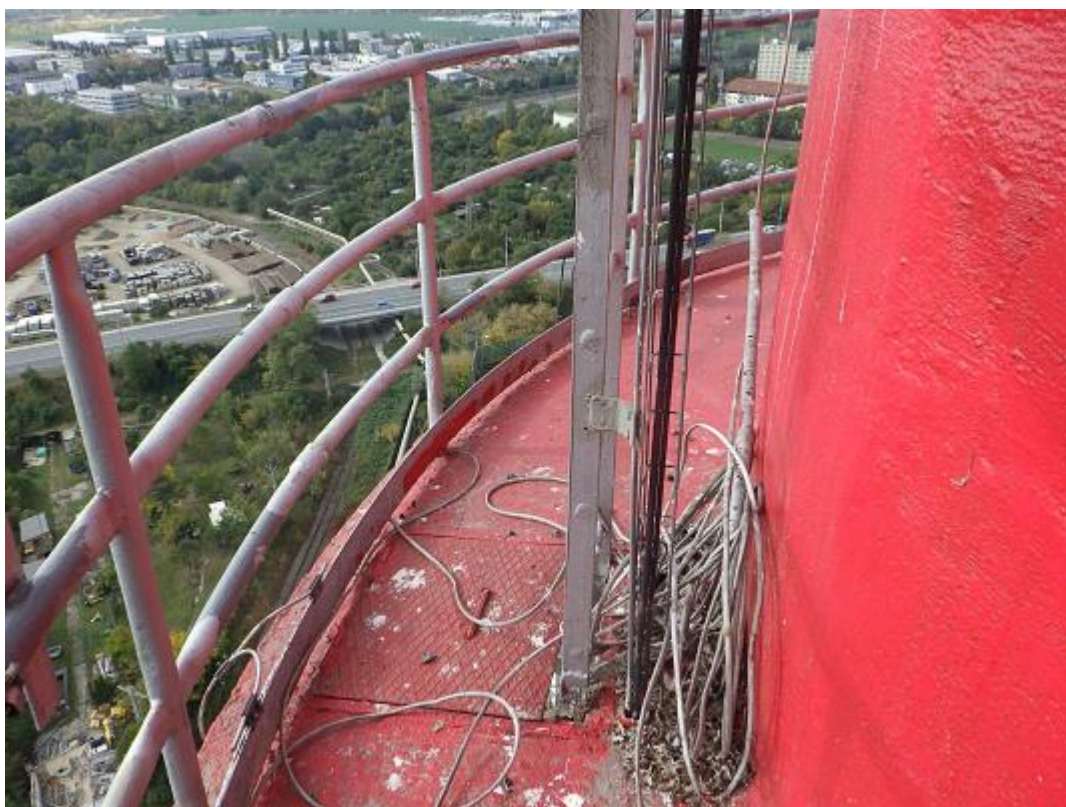
Obr. 12: Neukotvené větší množství nevyužité kabeláže elektroinstalace na ochoze v +75,000m z J strany komína.

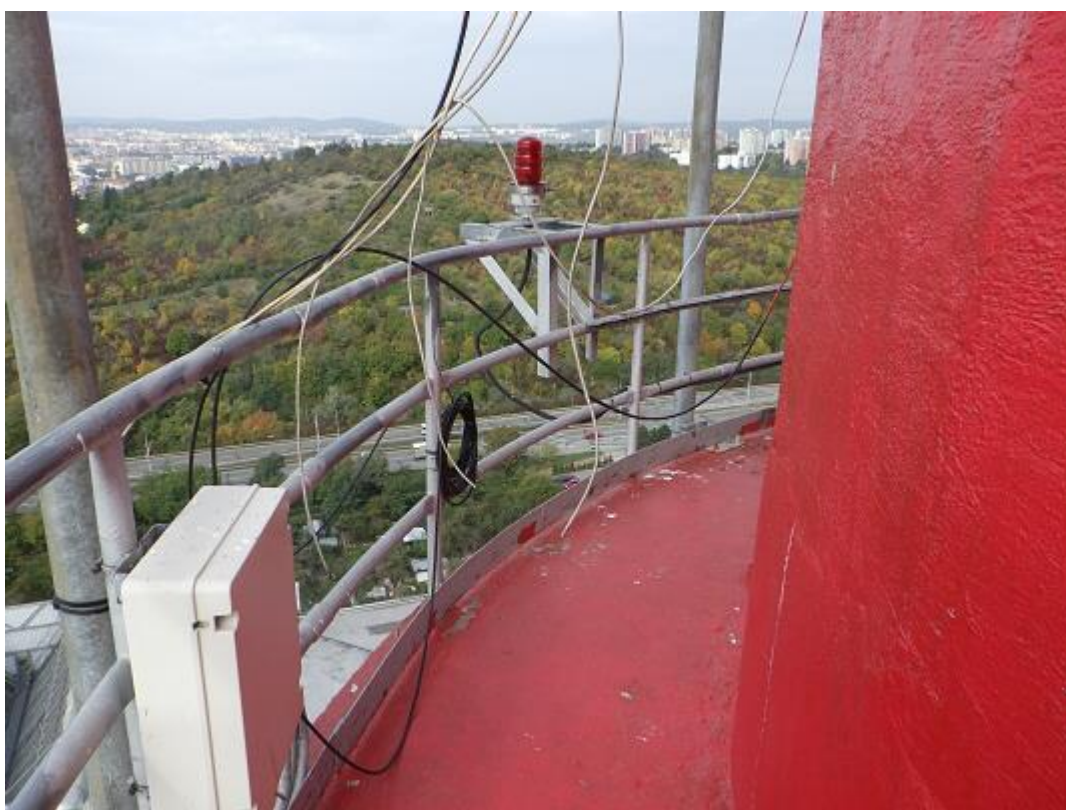
Obr. 13: Velké množství neukotvených kabelů elektroinstalace na horním ochoze v +75,000m.

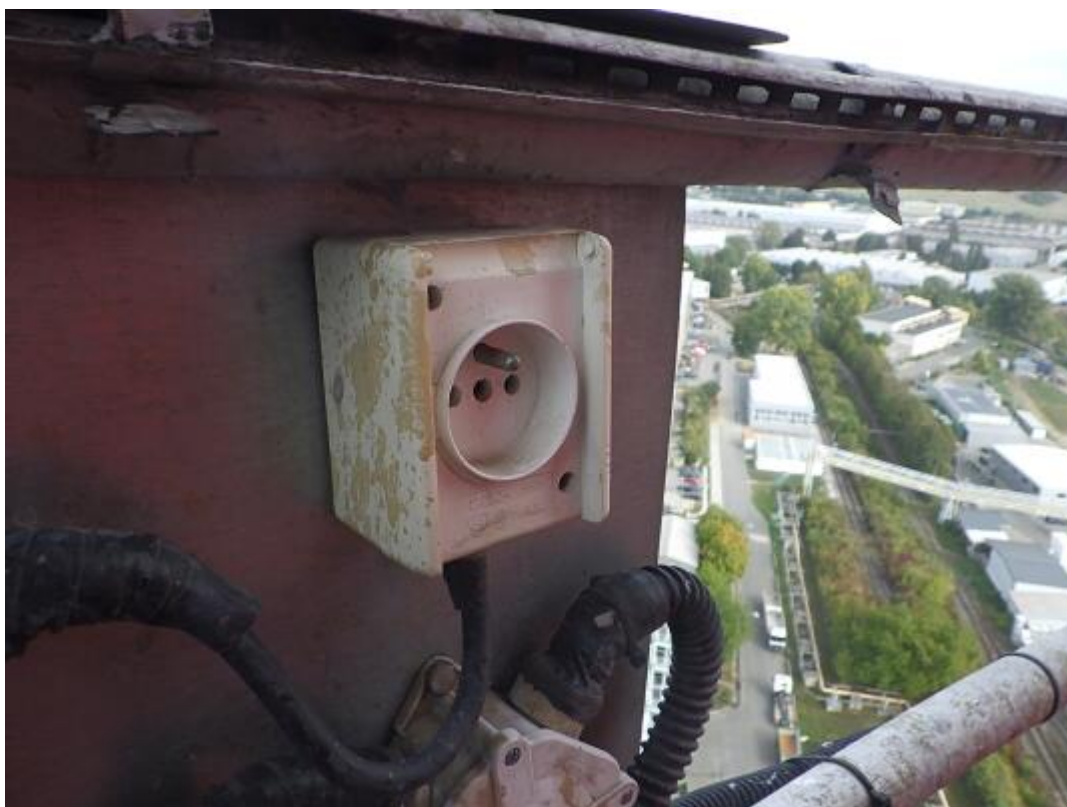
Obr. 14: Chybějící kryt zásuvky u rozvodné krabice elektroinstalace k překážkovým návěstidlům na zábradlí ochozu v +75,000m.

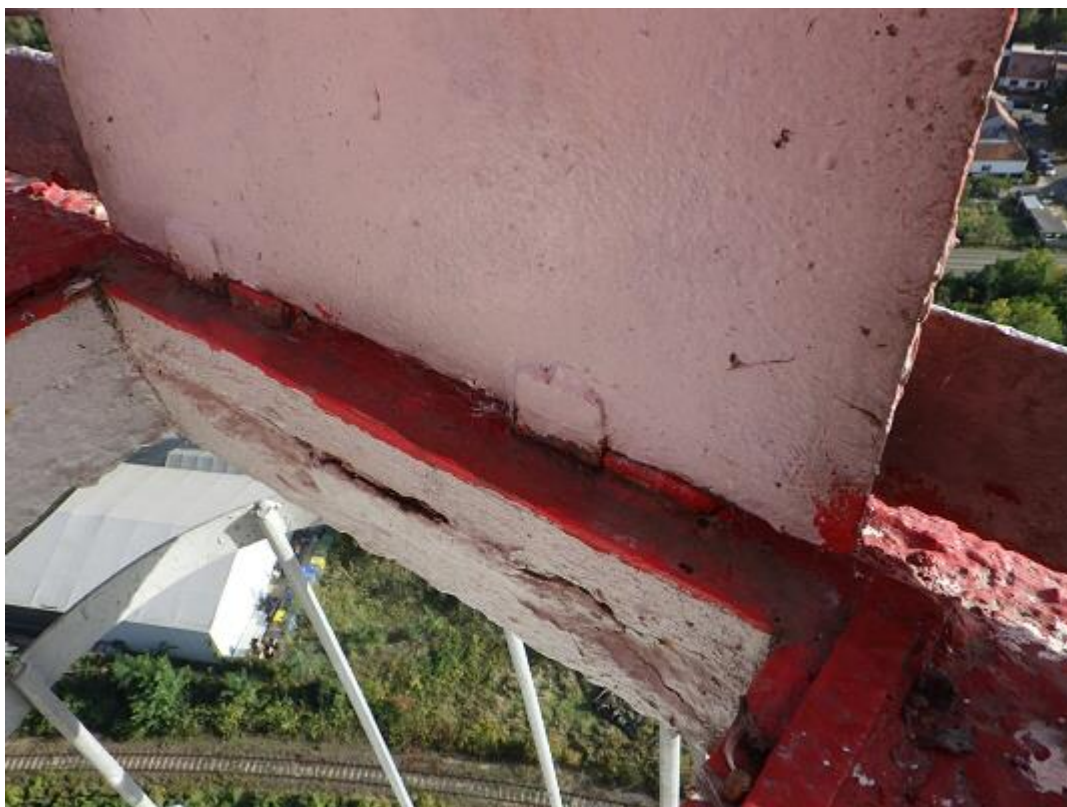
Obr. 15: Trhliny mezi žlb. a ocelovým rámem prostupu deskou ochozu v +75,000m z J strany komína.

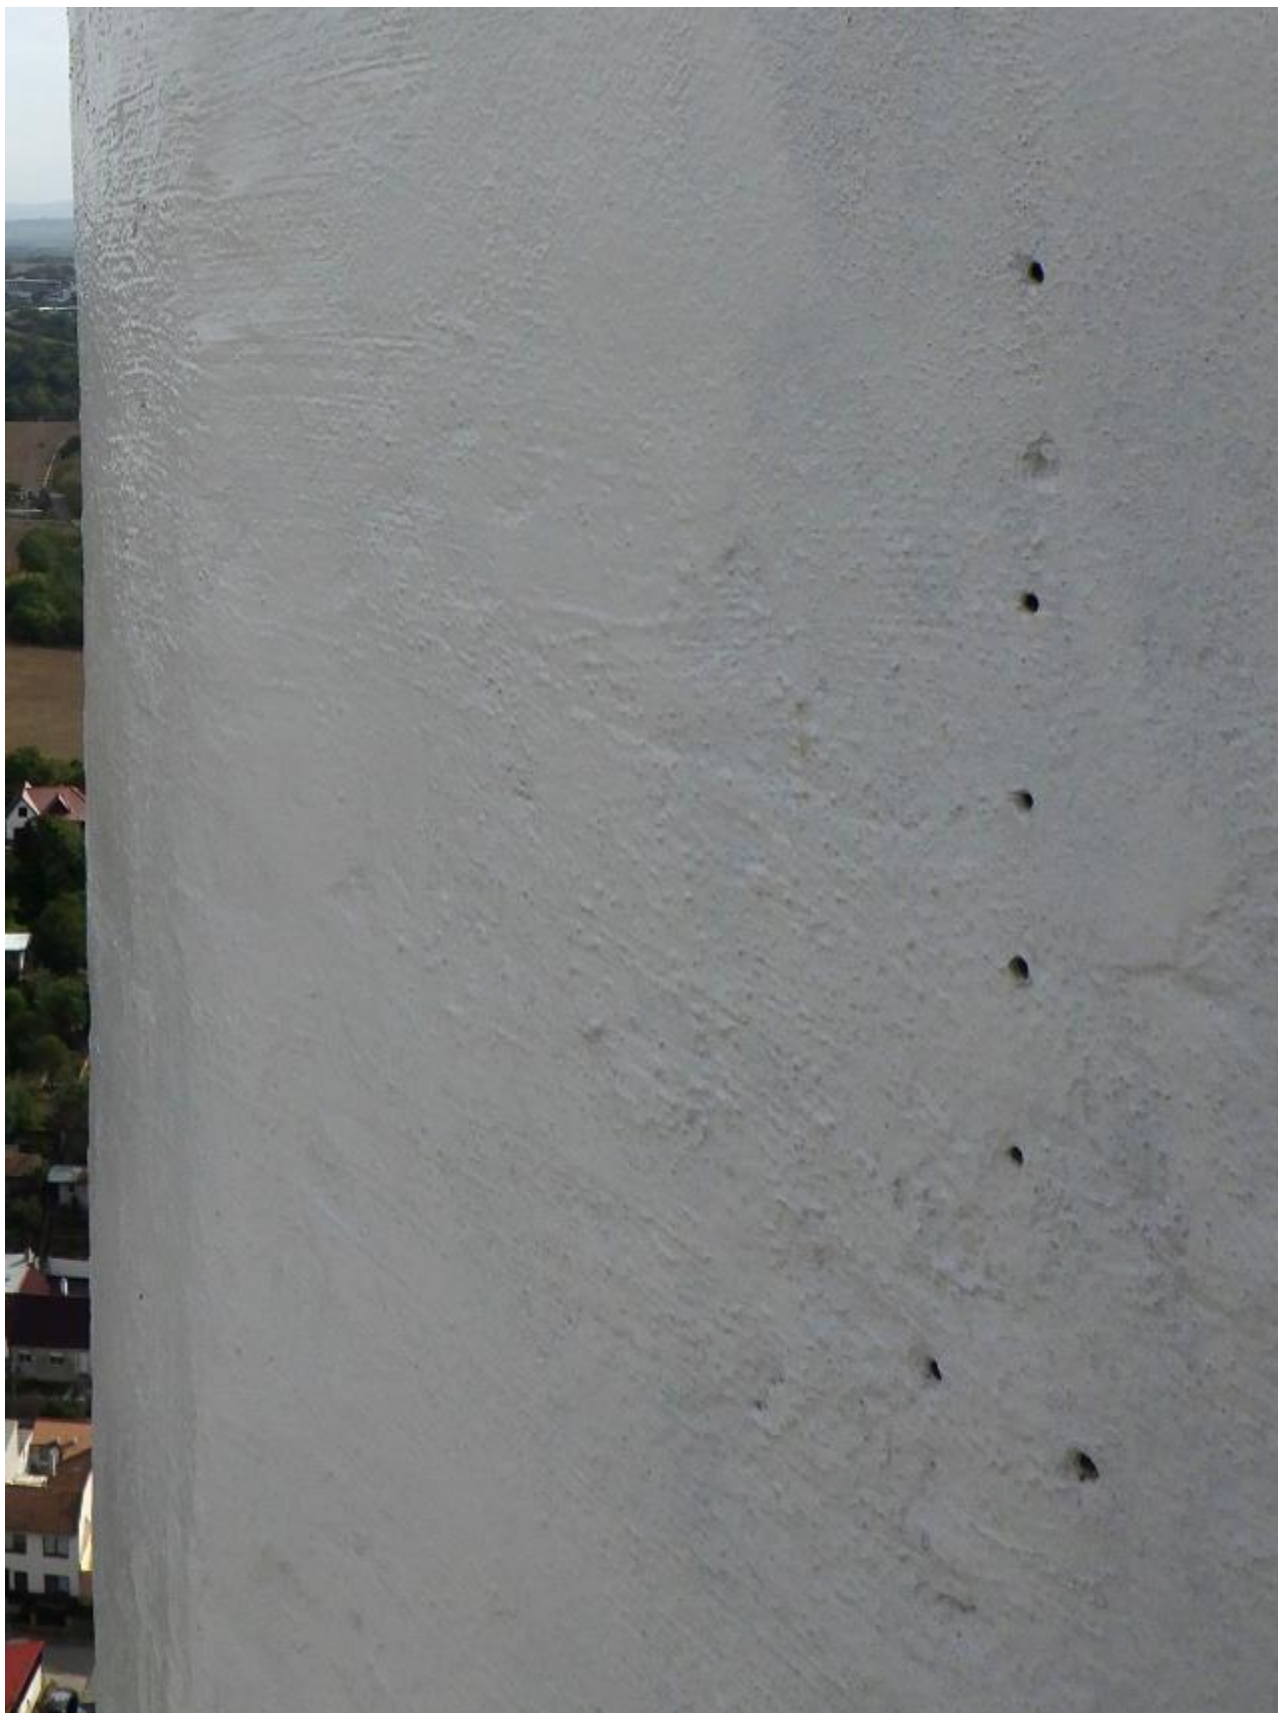
Obr. 16: Nezatmelené (nesanované) díry v žlb. dříku komína v cca +100,000m ze S strany.

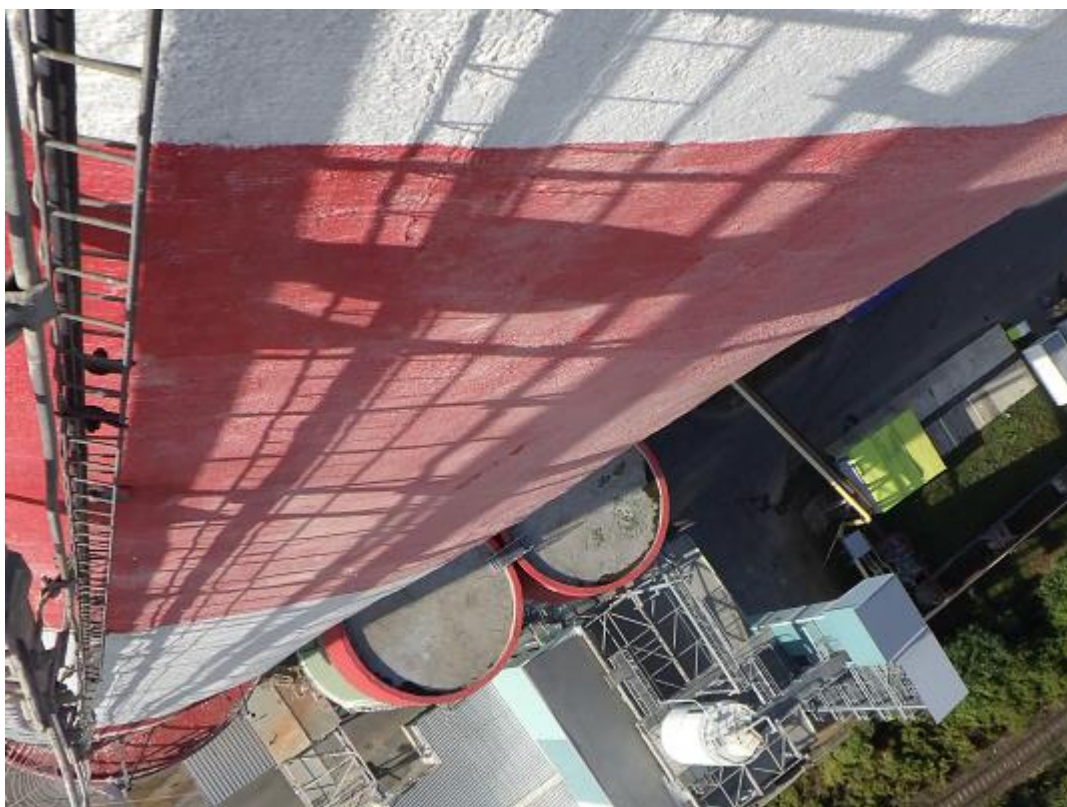
Obr. 17: Plošně vymytý (vybledlý), popř. znečištěný provozními úsadami nátěr DLZ od +105,000m na J straně komína.

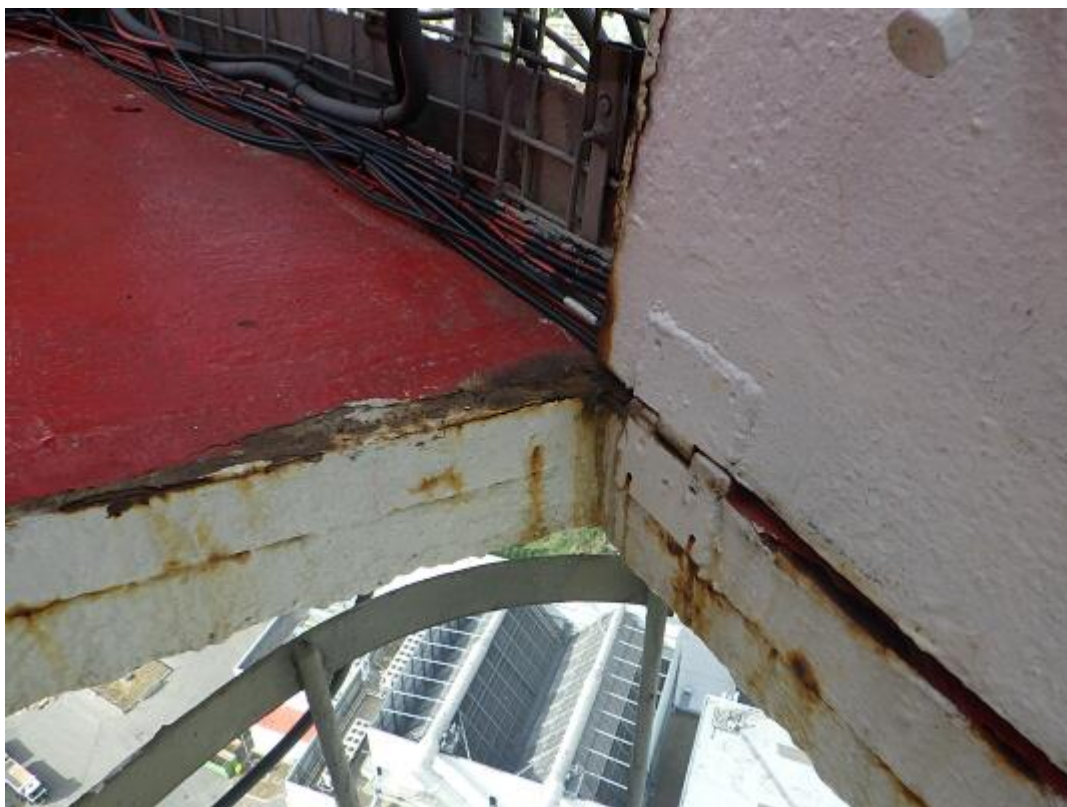
Obr. 18: Lokální koroze ocelového rámu prostupu deskou ochozu v +121,000m ze S strany komína.

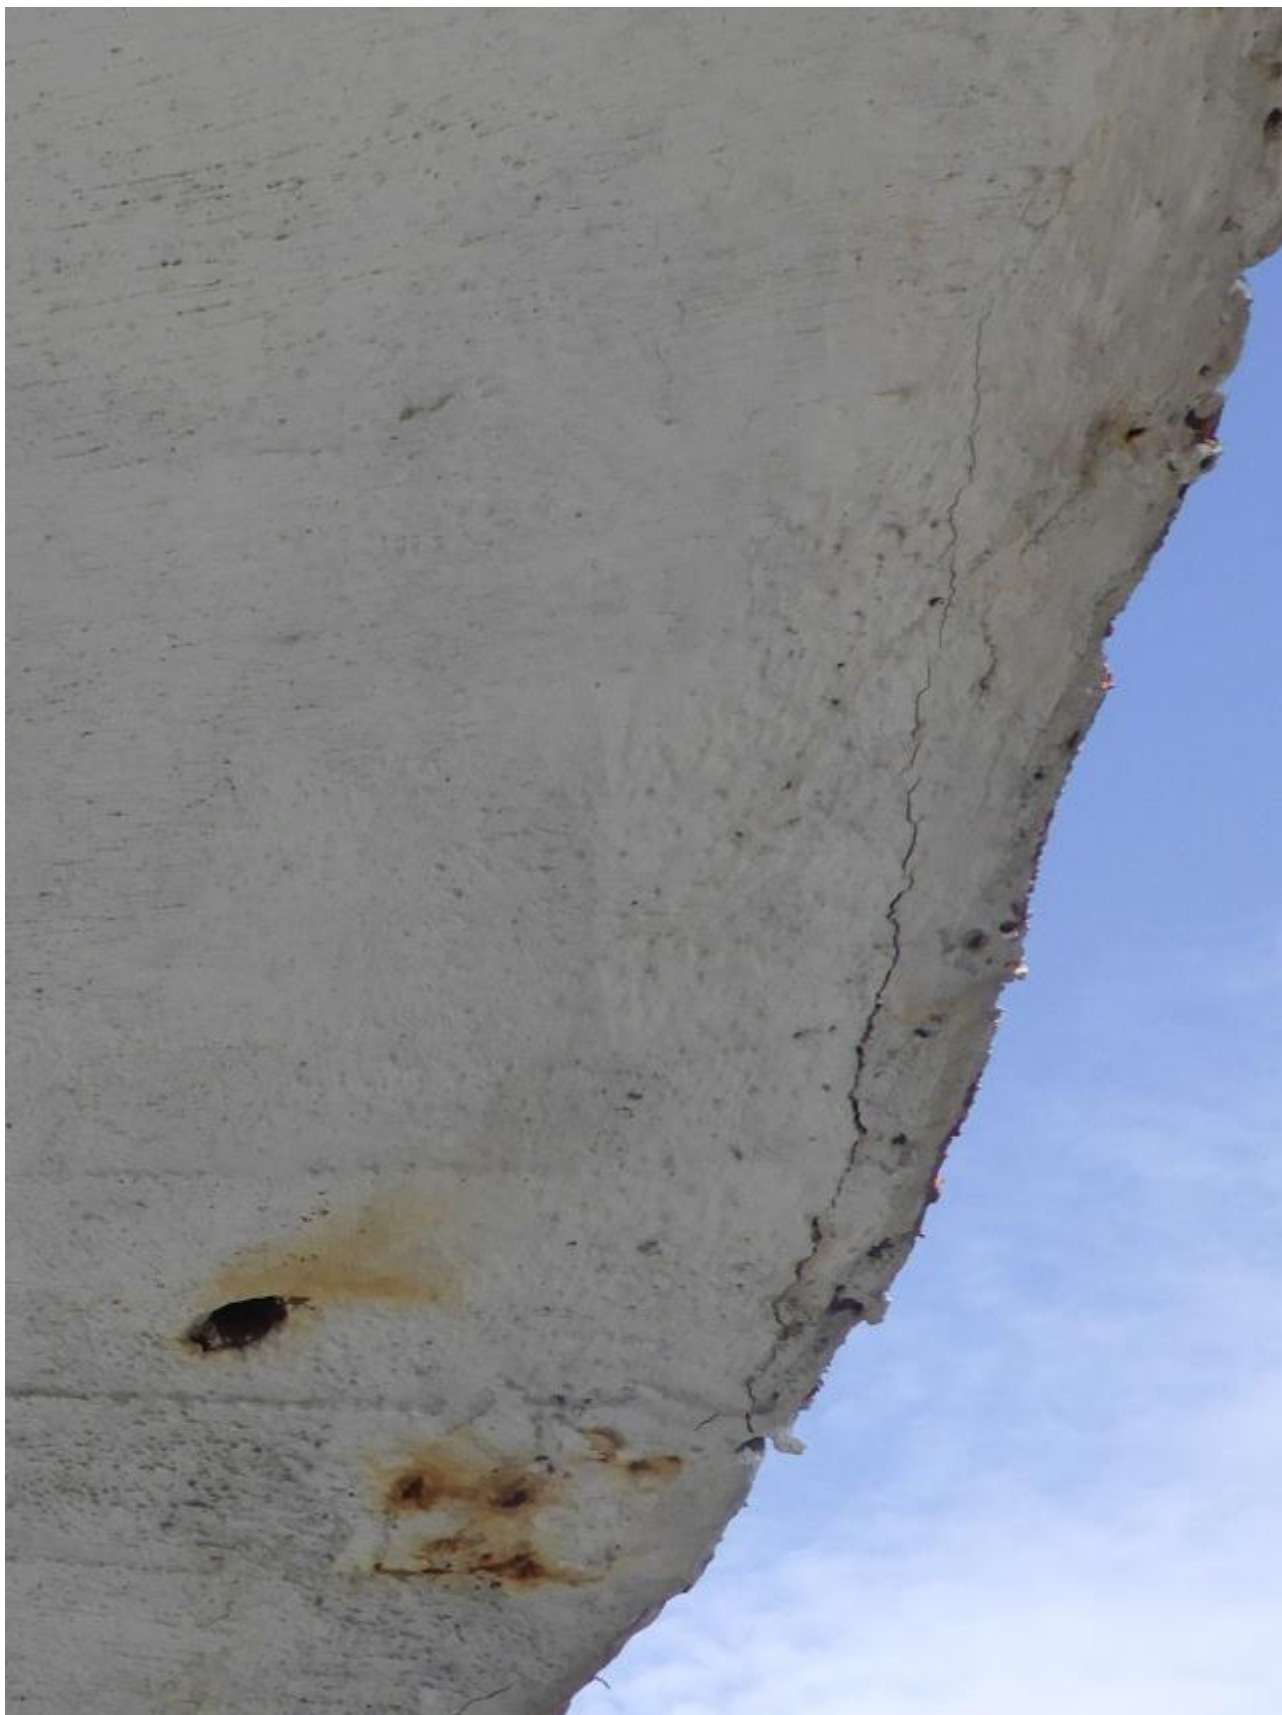
Obr. 19: Souvislá trhlina okolo vnější hrany desky ochozu v +121,000m z pohledu, z JV strany komína.

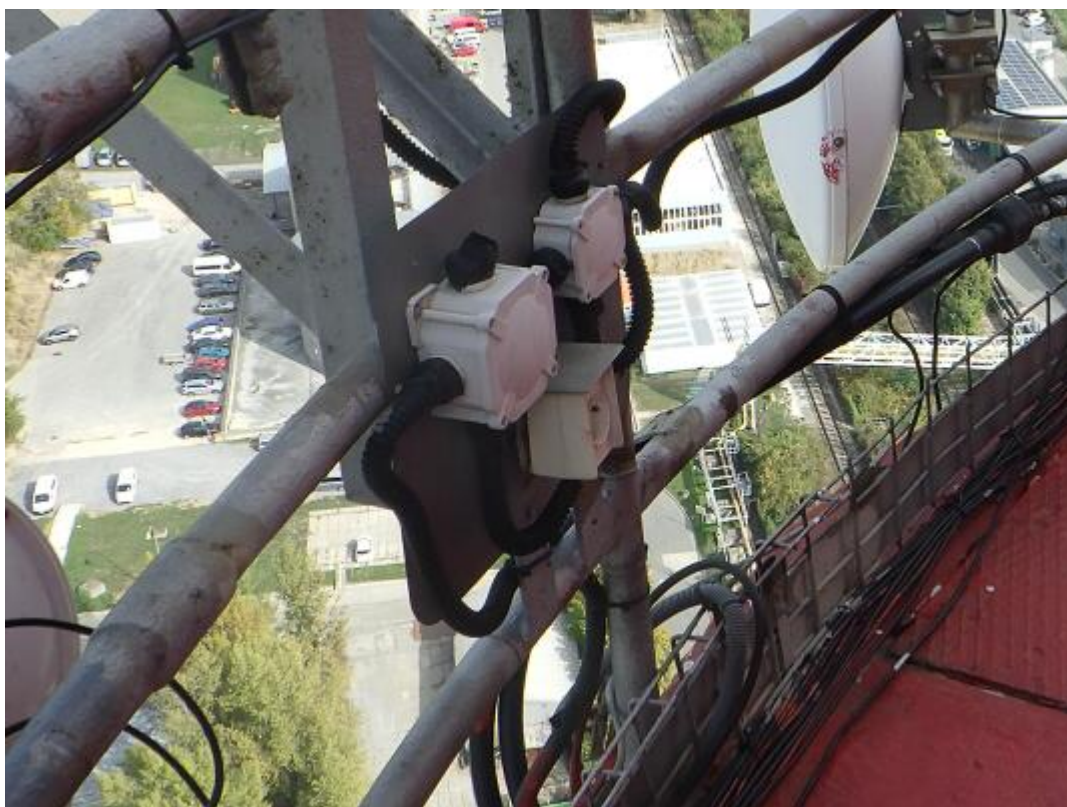
Obr. 20: Chybějící kryt zásuvky u rozvodné krabice elektroinstalace k překážkovým návěstidlům na zábradlí ochozu v +121,000m.

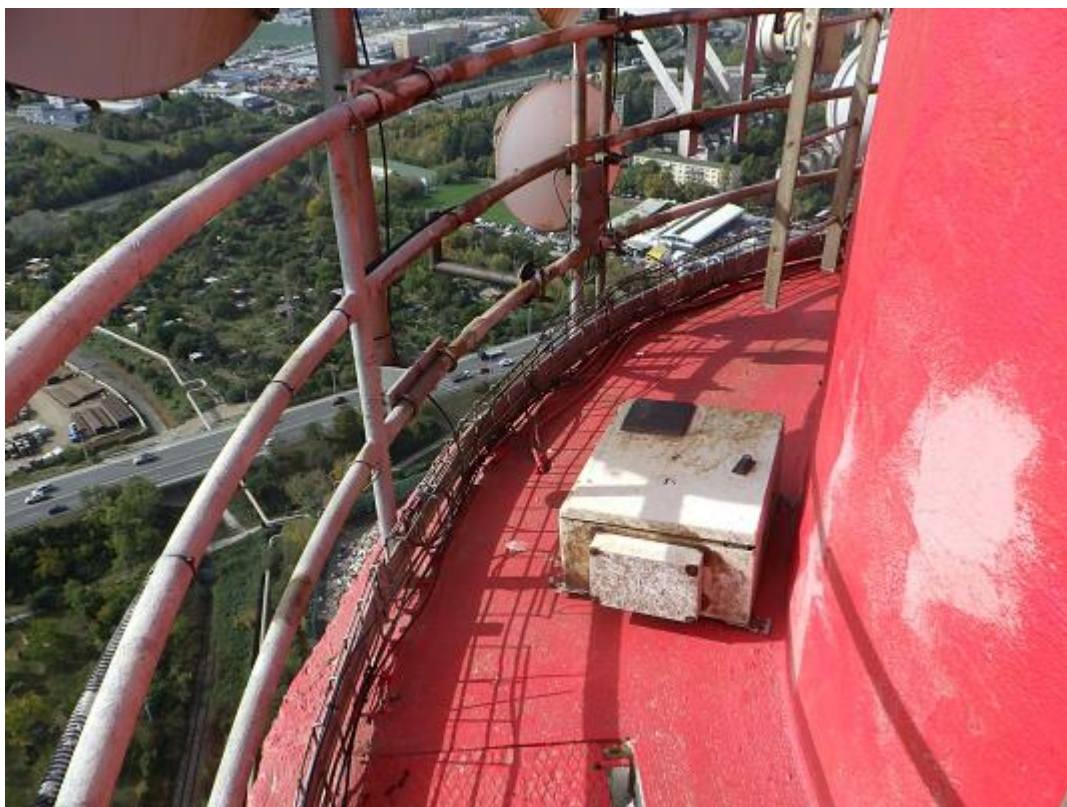
Obr. 21: Volně ležící, nevyužitá rozvodná krabice na desce ochozu v +121,000m, riziko nekontrolovaného pádu!

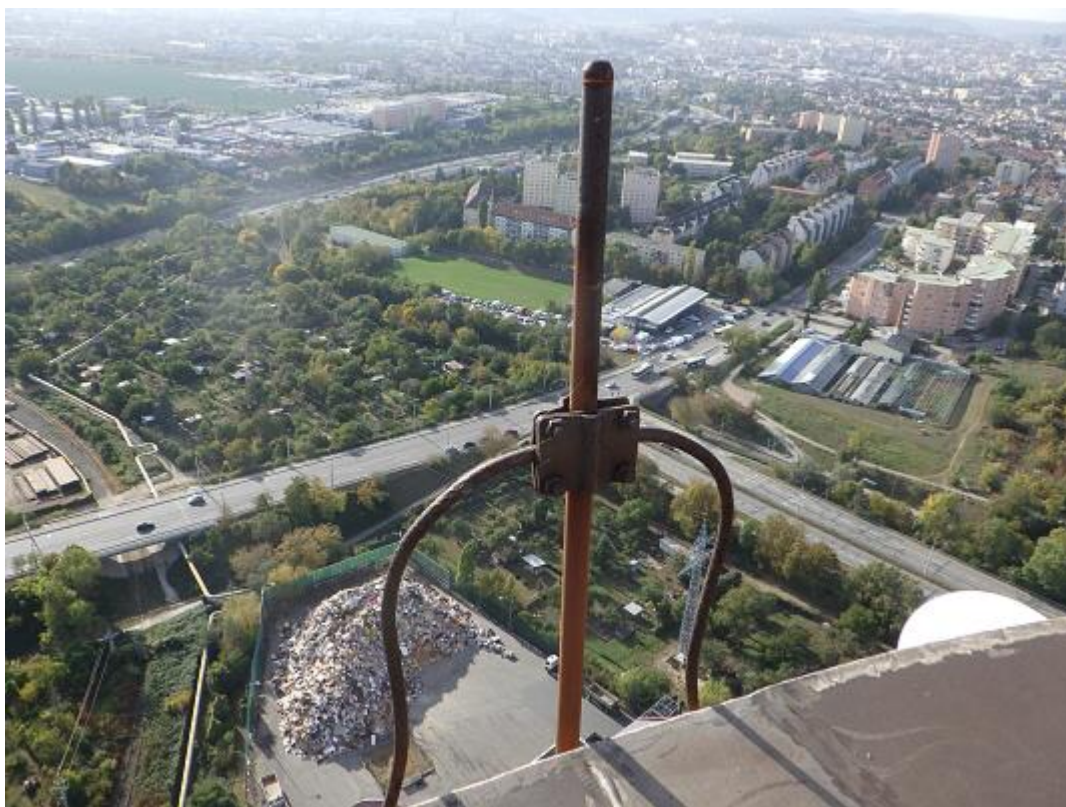
Obr. 23: Plošná až hloubková koroze jímací tyče, svorky a svodu v hlavě komína v +124,000m. Nevhodné (nevodivé) propojení! Propojit dle obr. 22.

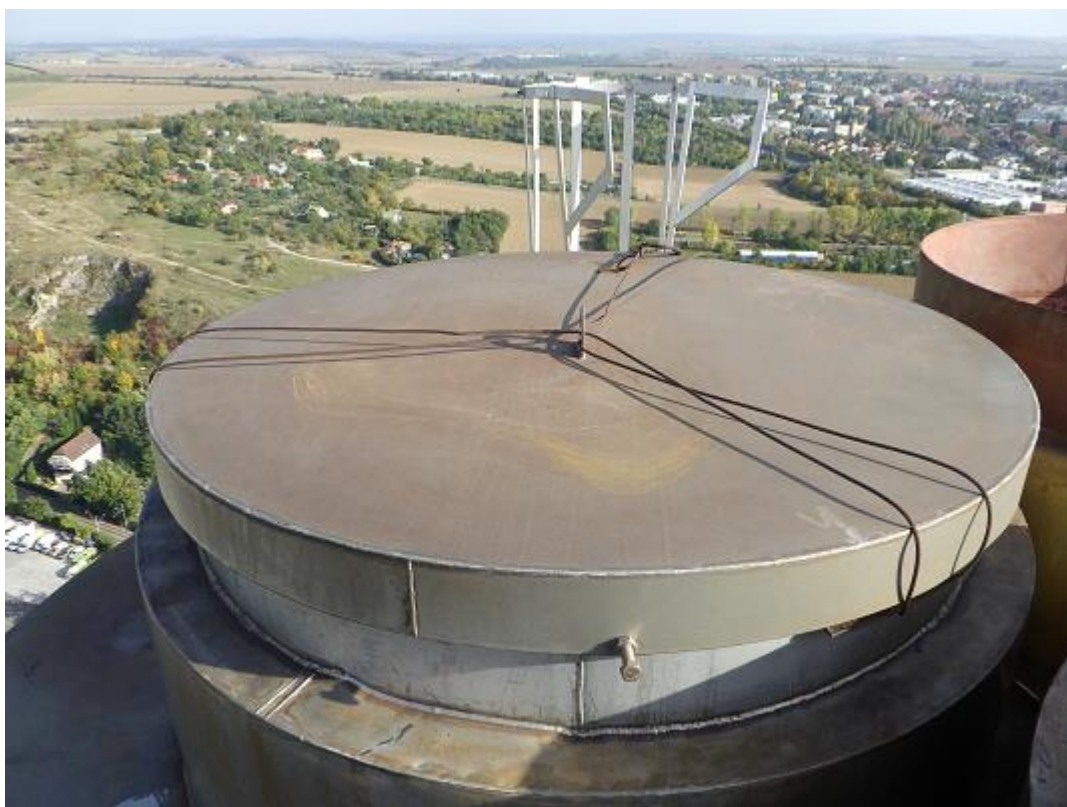
Obr. 24: Kryt nevyužívané ochranné vložky č.1 v +125,000m je bez závad.

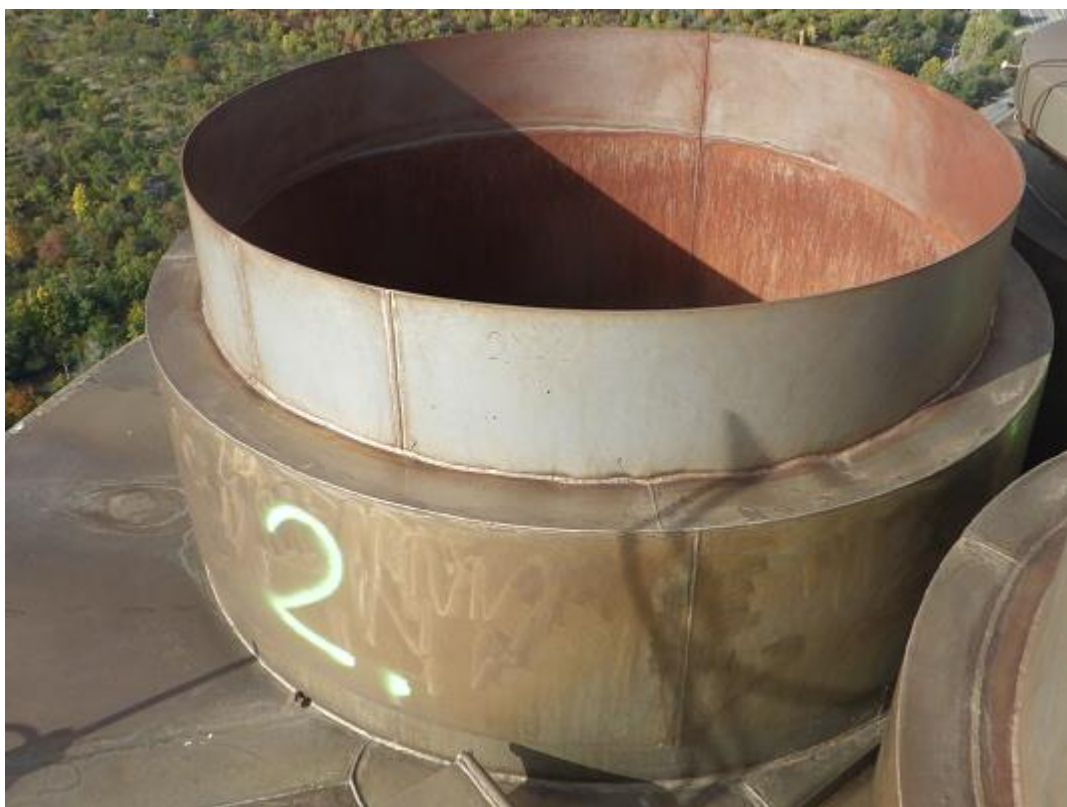
Obr. 26: Vnější oplechování vnitřní ochranné vložky č.2 v hlavě komína v +125,000m je bez závad.
