Příloha č.1
revizní zprávy č.2023/493/01

Fotodokumentace
s popisem závad

Železobetonový komín výšky 125m

SAKO Brno, a.s.

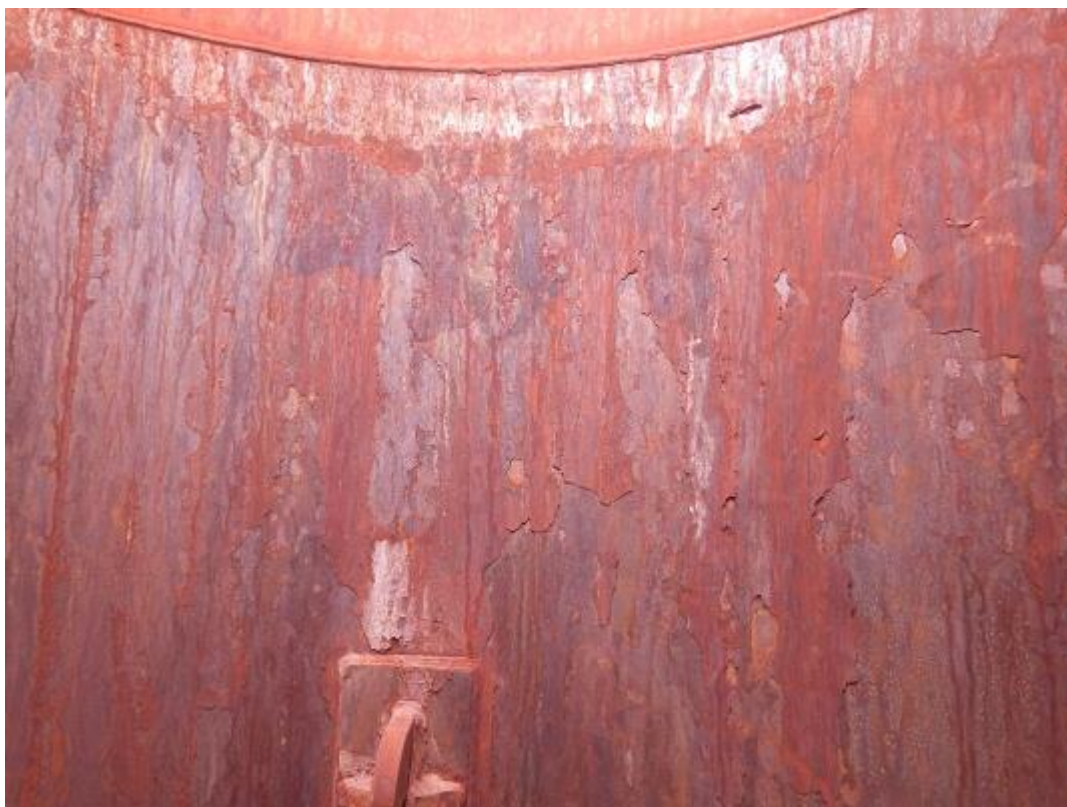
Obr. 27: Detail odlupujících se provozních a korozních úsad vnitřní ochranné vložky č.2 pod hlavou komína v cca +124,000m.

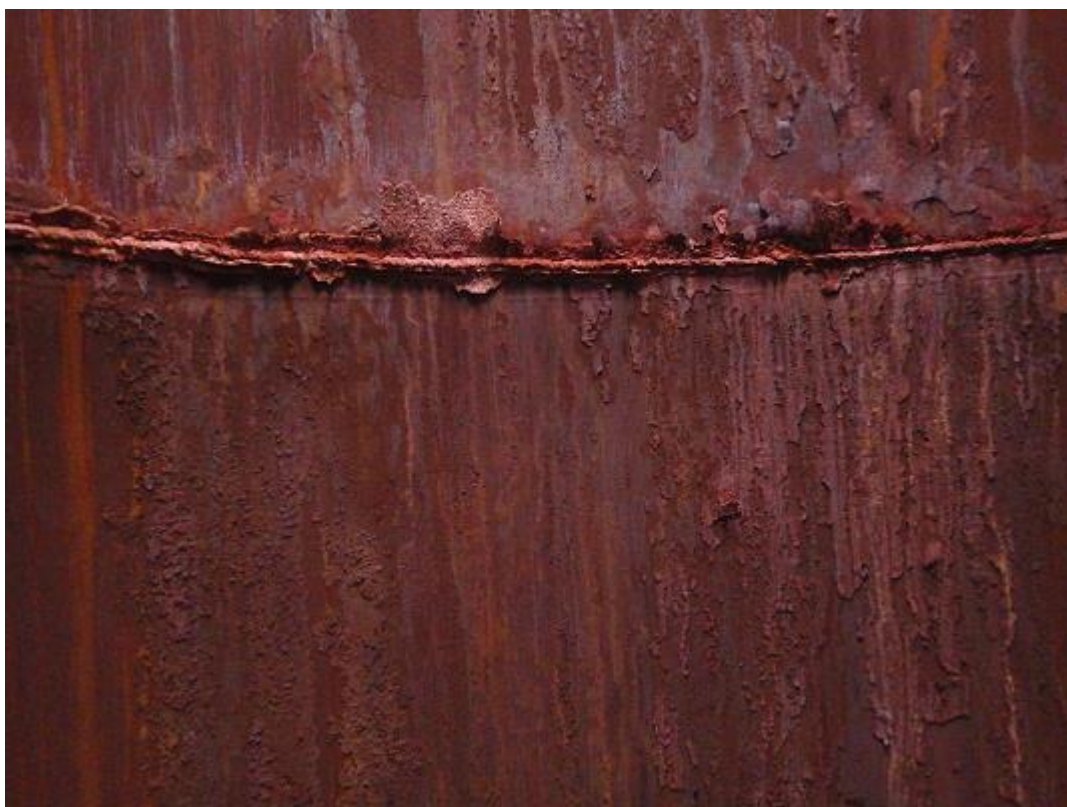
Obr. 28: Detail spoje dílců vnitřní ochranné vložky č.2 v úrovni +110,000m s plošnou korozí a výskytem tenké vrstvy provozních a korozních úsad.

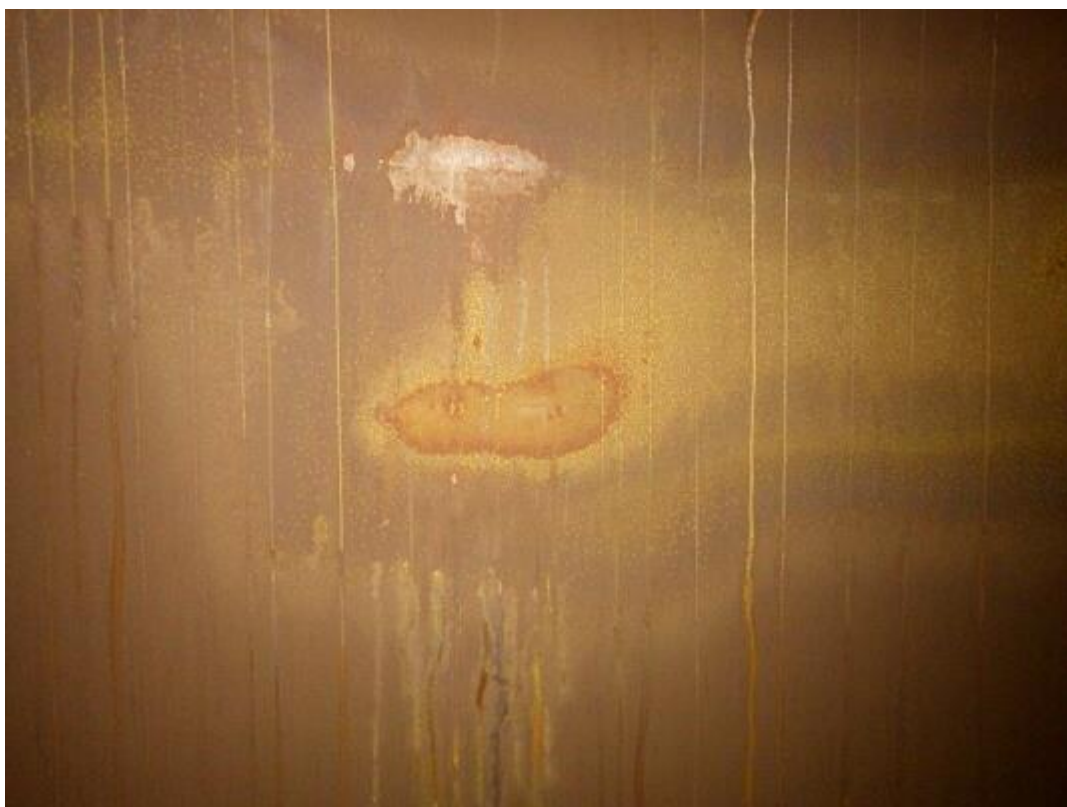
Obr. 30: Lokální poškození vnitřního povrchu vložky č.2 v cca +68,000m, vlivem svarů na vnějším povrchu. V budoucnu zde může dojít k proděravění!

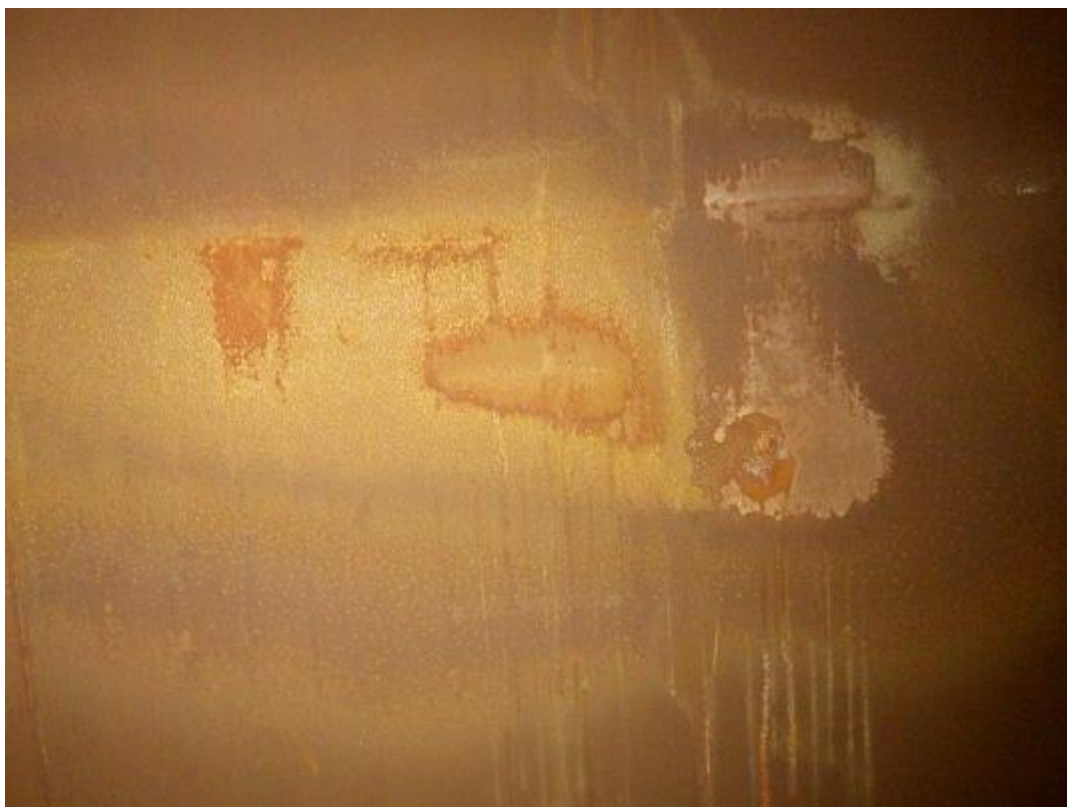
Obr. 31: Lokální poškození vnitřního povrchu vložky č.2 v cca +68,000m, vlivem svarů na vnějším povrchu. V budoucnu zde může dojít k proděravění!

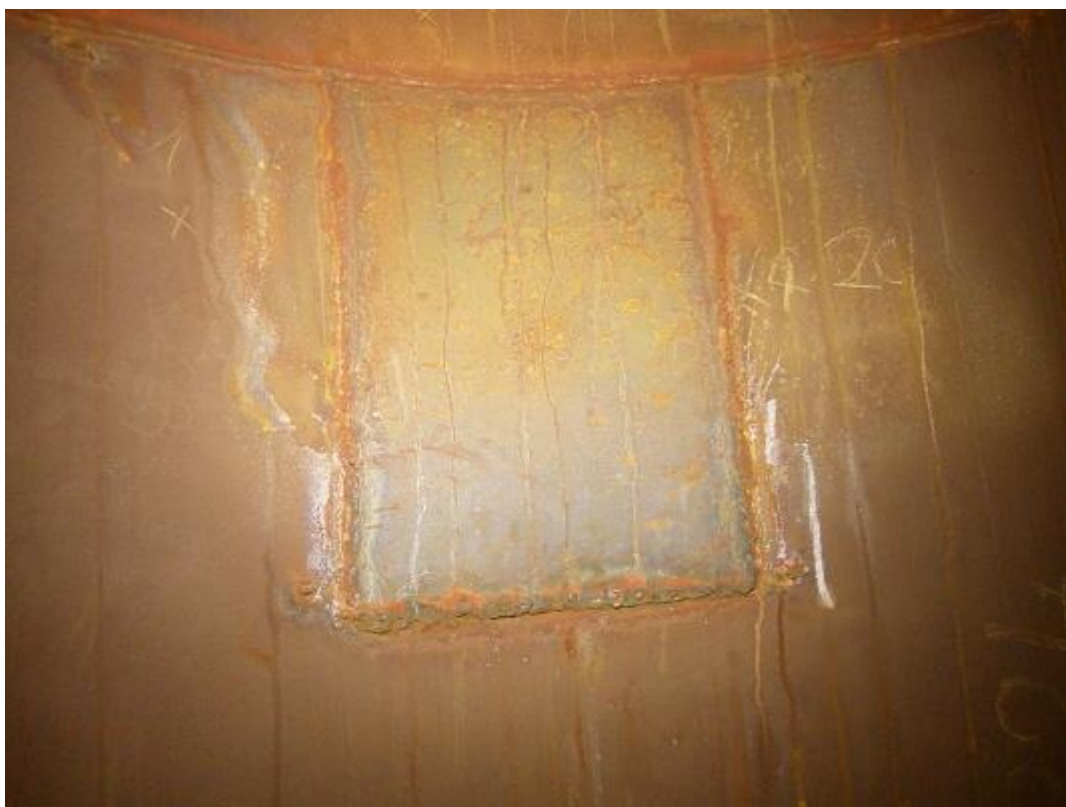
Obr. 32: Stav ocelové záplaty ochranné vložky č.2 z r.2022 v cca +34,000m.

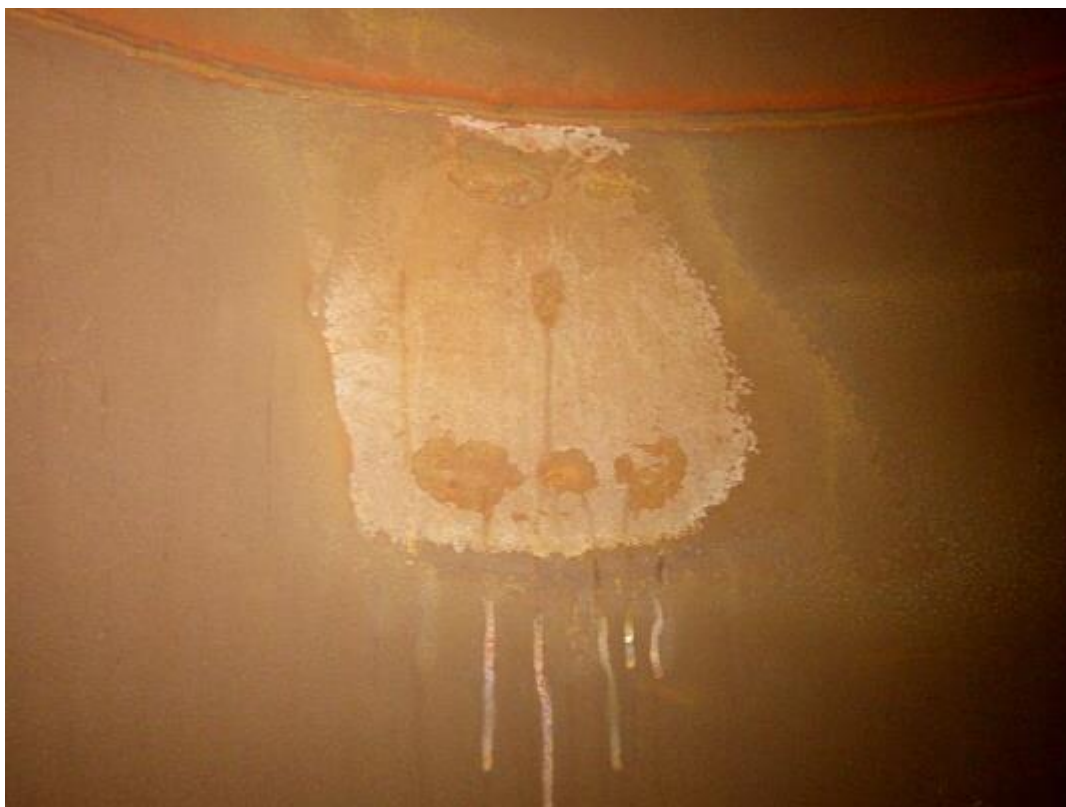
Obr. 33: Lokální poškození vnitřního povrchu vložky č.2 v cca +34,000m, vlivem svarů na vnějším povrchu. V budoucnu zde může dojít k proděravění!

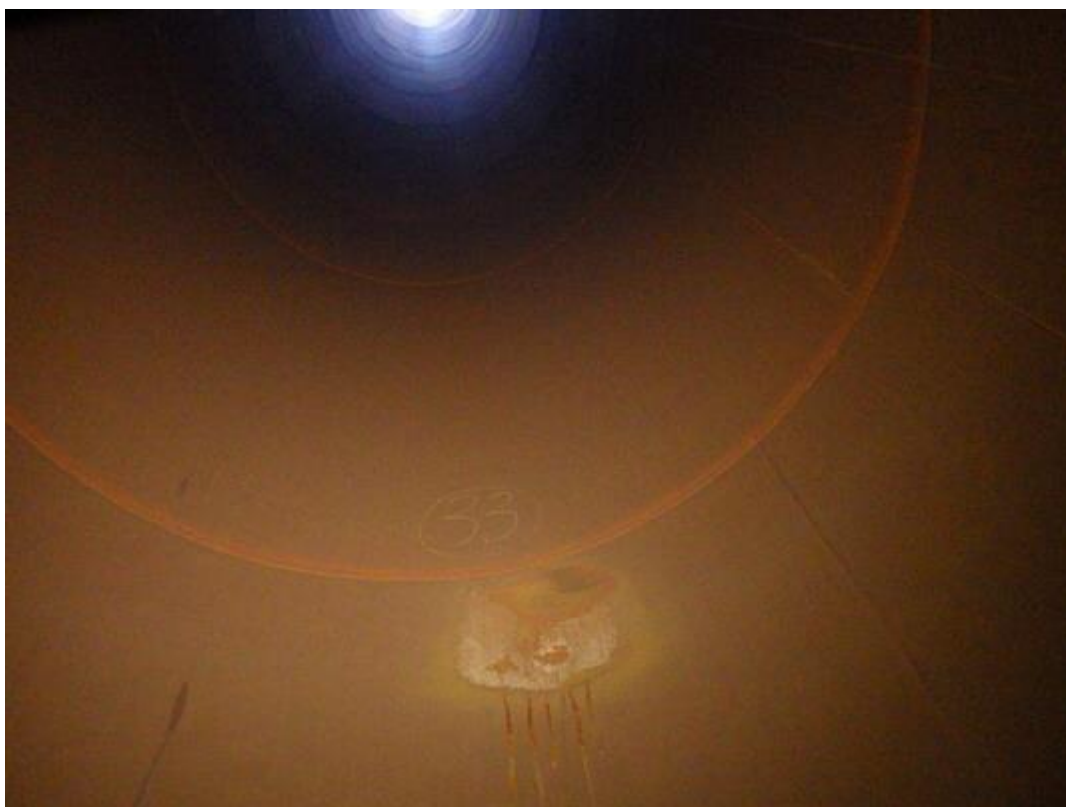
Obr. 34: Lokální poškození vnitřního povrchu vložky č.2 v cca +34,000m, vlivem svarů na vnějším povrchu. V budoucnu zde může dojít k proděravění!

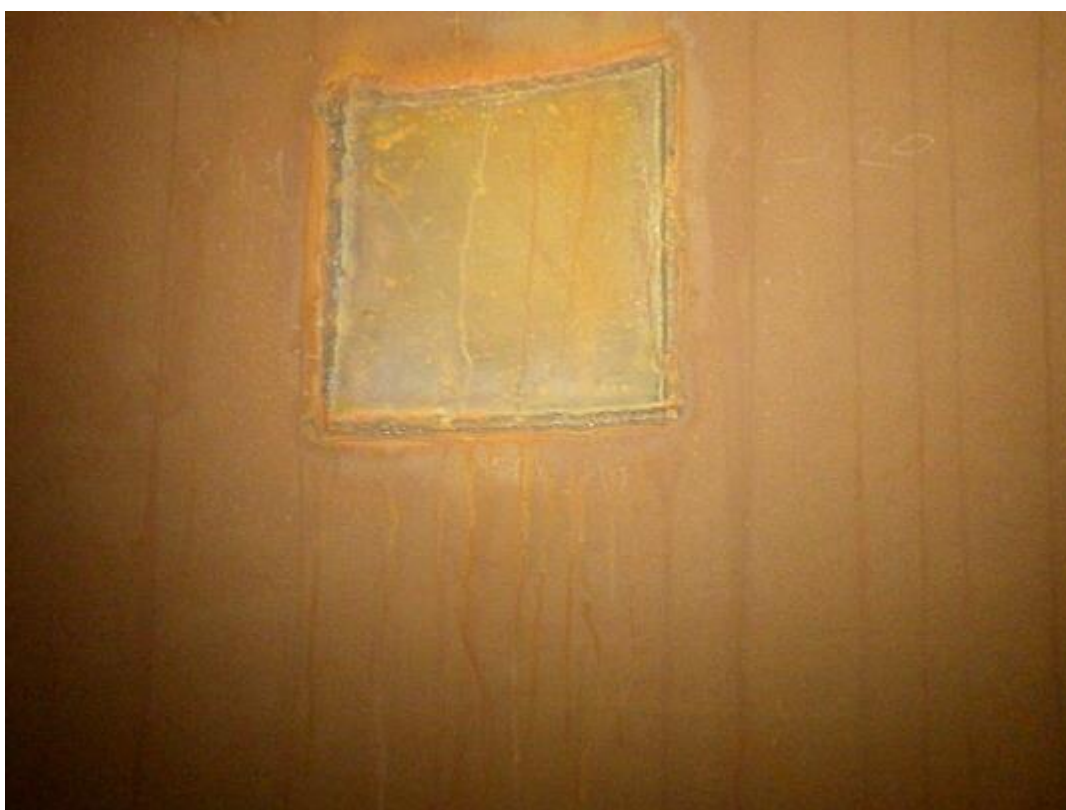
Obr. 35: Stav ocelové záplaty ochranné vložky č.2 z r.2022 v cca +11,000m.

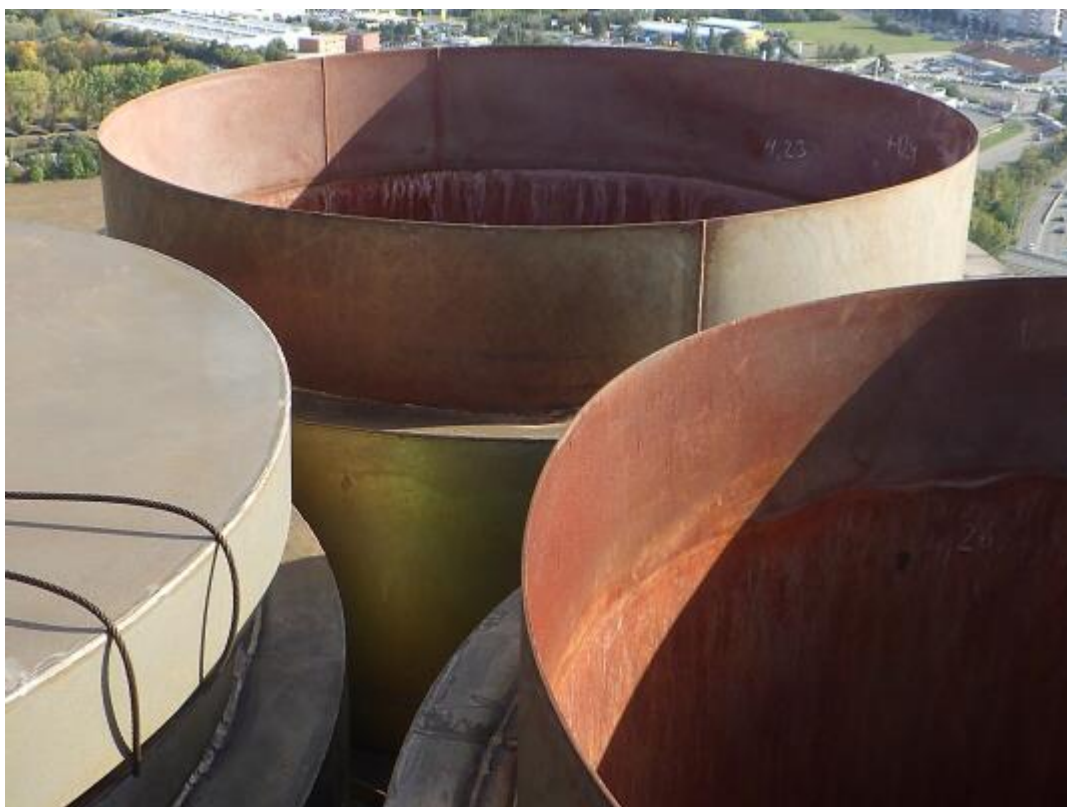
Obr. 36: Horní hrana ochranné vložky č.3 v hlavě komína v +125,000m je bez závad.

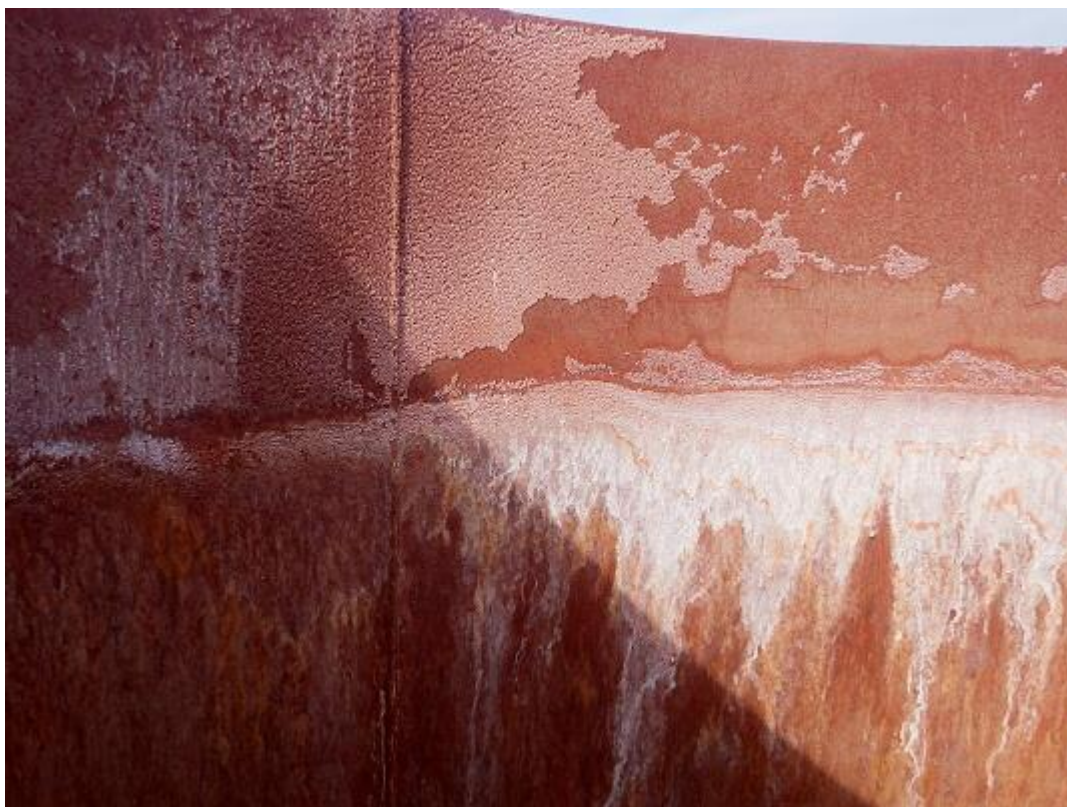
Obr. 37: Detail provozních sraženin a korozních úsad vnitřní ochranné vložky č.3 pod hlavou komína v +125,000m.

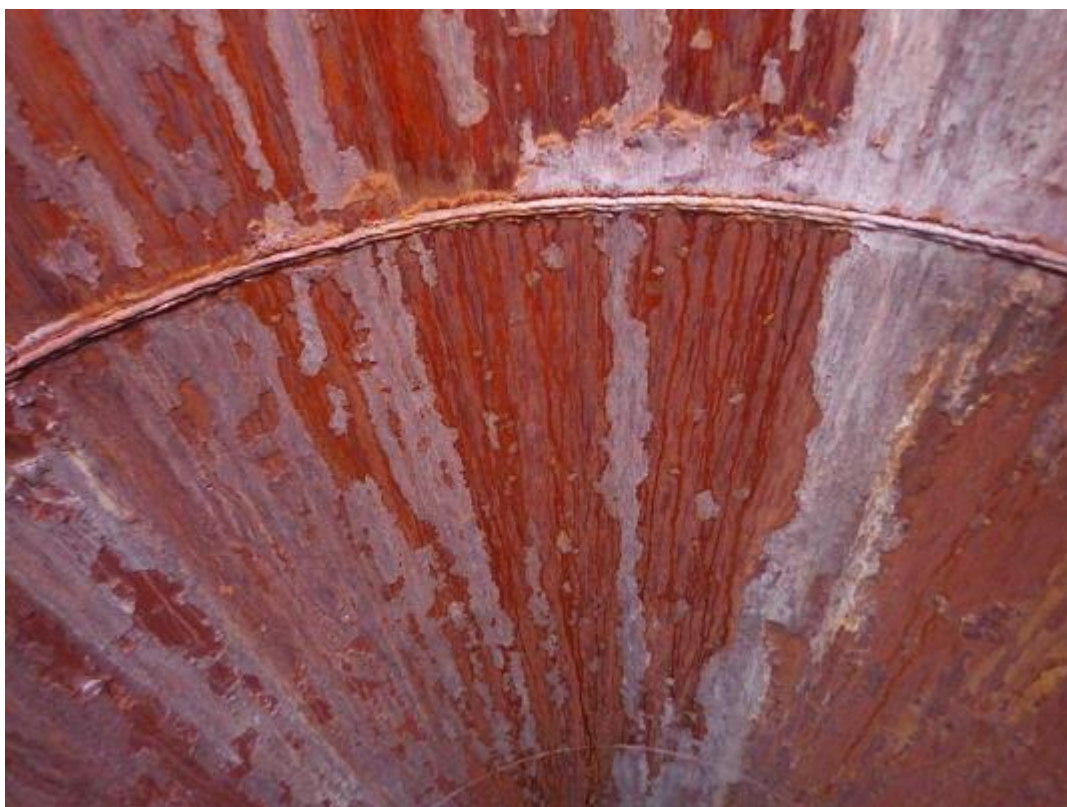
Obr. 38: Detail spoje dílců vnitřní ochranné vložky č.3 v úrovni +112,000m s plošnou korozí a výskytem tenké vrstvy provozních a korozních úsad.

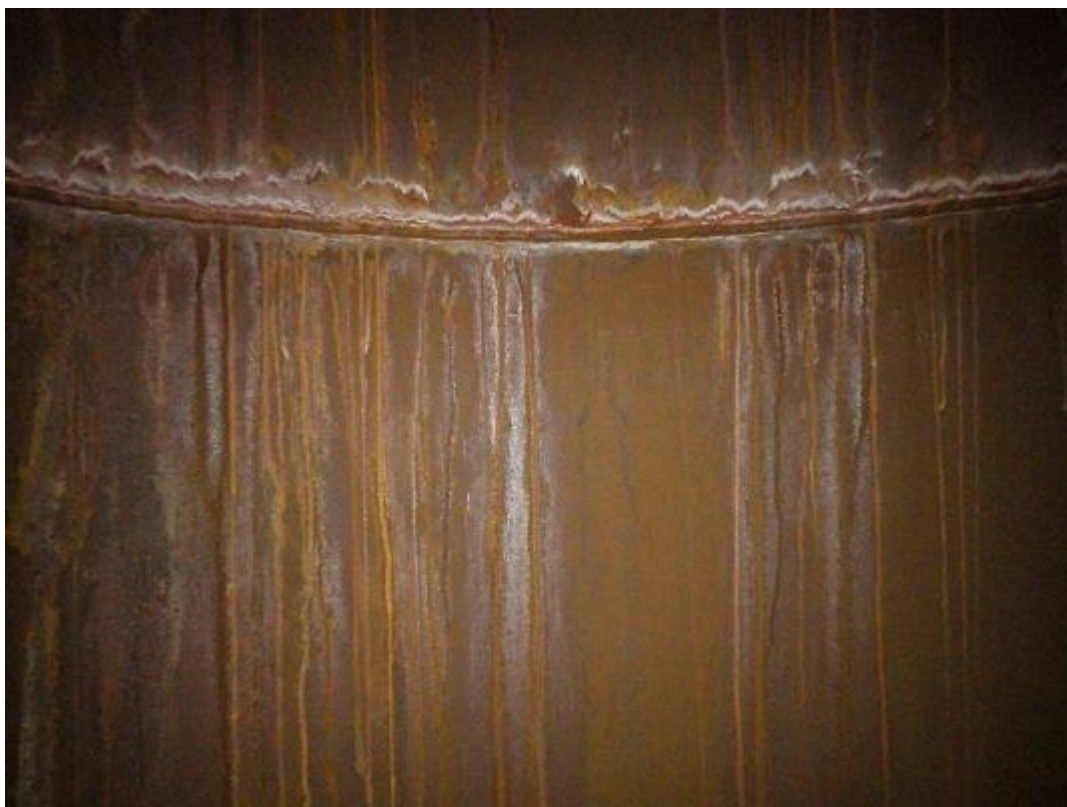
Obr. 39: Detail spoje dílců vnitřní ochranné vložky č.3 v úrovni +96,000m s plošnou korozí a výskytem sraženin kondenzátu.

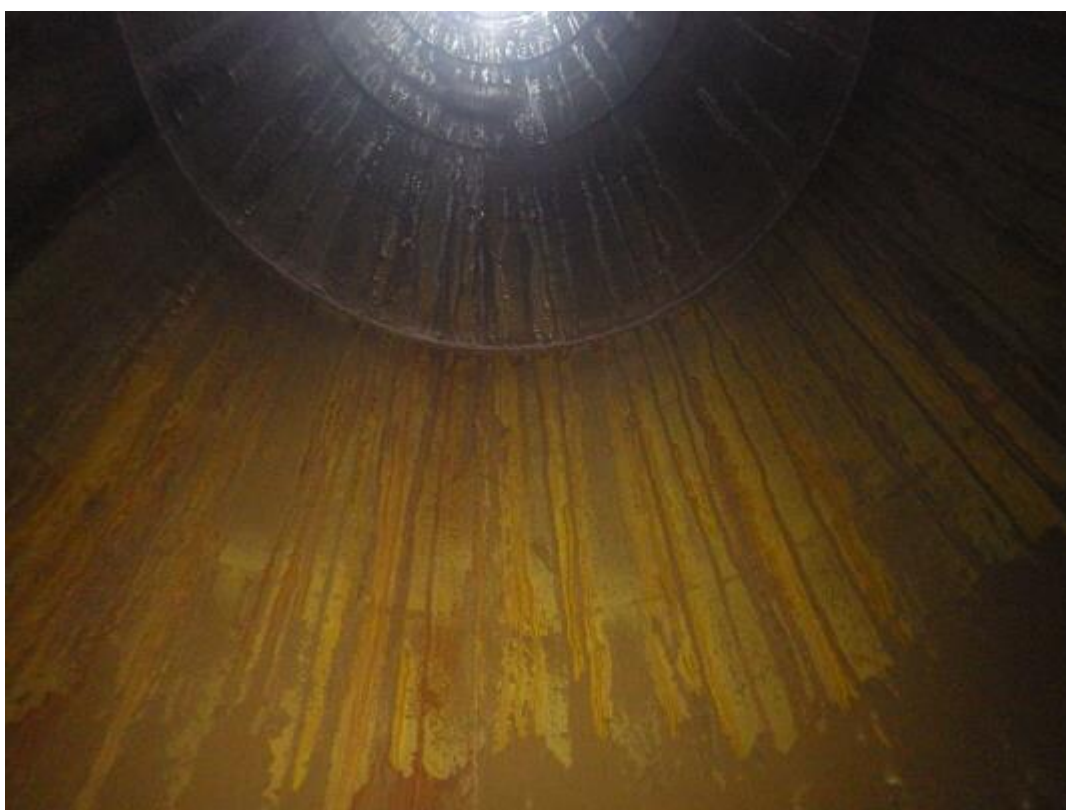
Obr. 41: Vnitřní povrch ochranné vložky č.3 se stopami stékajícího kondenzátu od +69,000m směrem k hlavě.

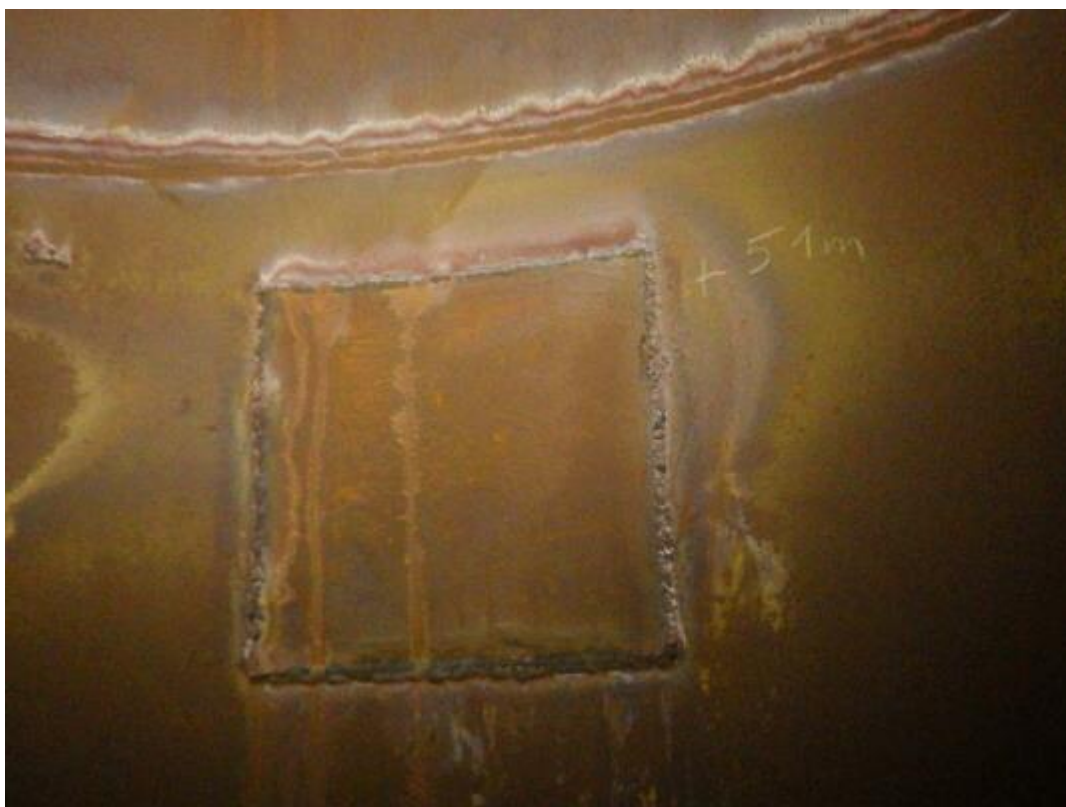
Obr. 42: Stav ocelové záplaty ochranné vložky č.3 z r.2022 v cca +51,000m.

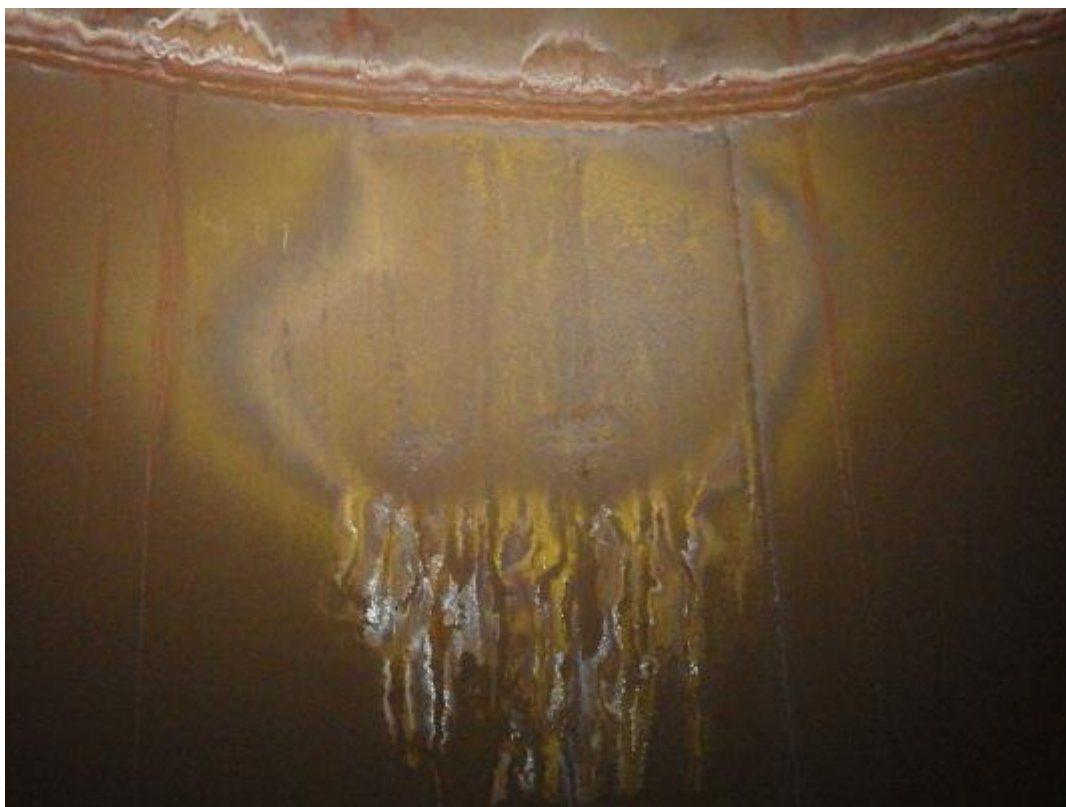
Obr. 43: Lokální poškození vnitřního povrchu vložky č.3 v cca +51,000m, vlivem svarů na vnějším povrchu. V budoucnu zde může dojít k proděravění.

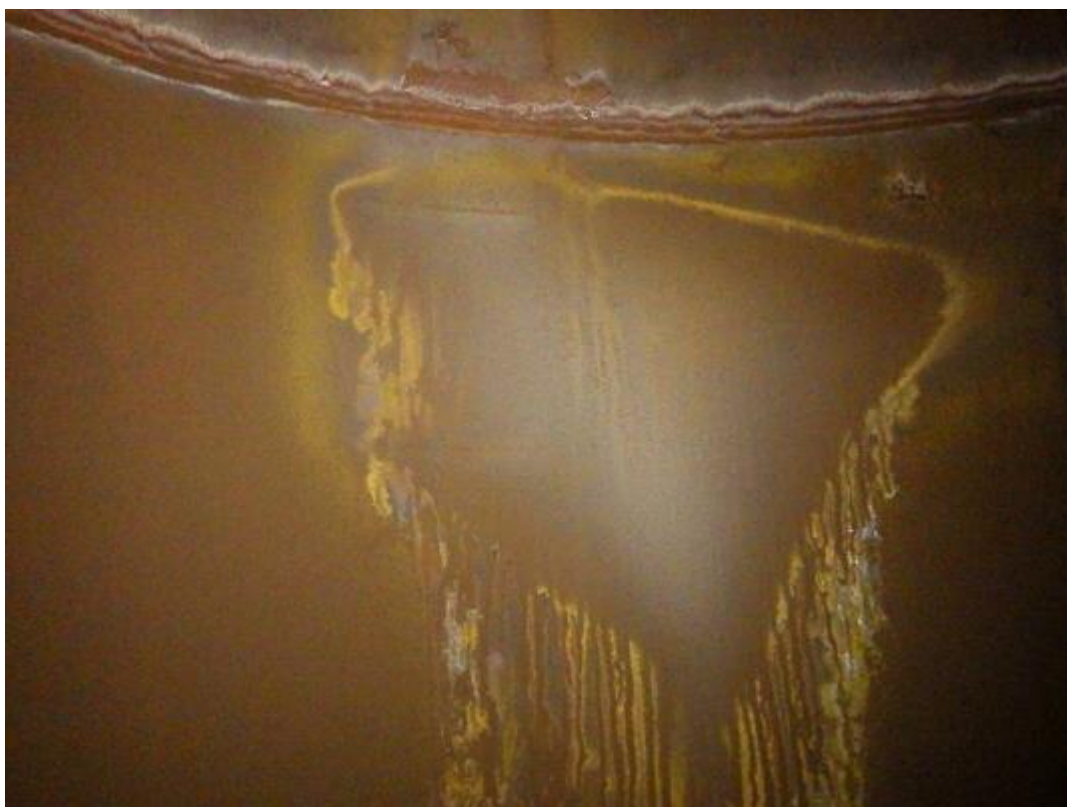
Obr. 44: Lokální poškození vnitřního povrchu vložky č.3 v cca +51,000m, vlivem svarů na vnějším povrchu. V budoucnu zde může dojít k proděravění.

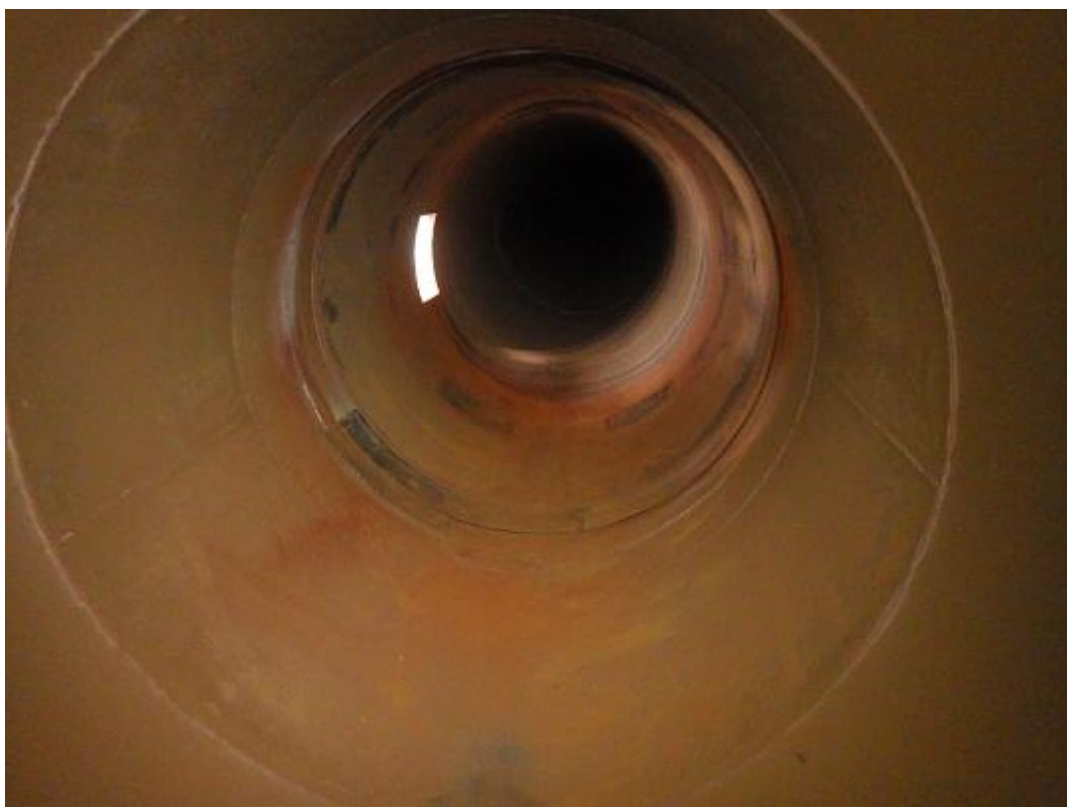
Obr. 46: Celkový pohled na plošnou korozi vnitřního povrchu vodorovné části kouřovodu před komínem u kontrolního otvoru.

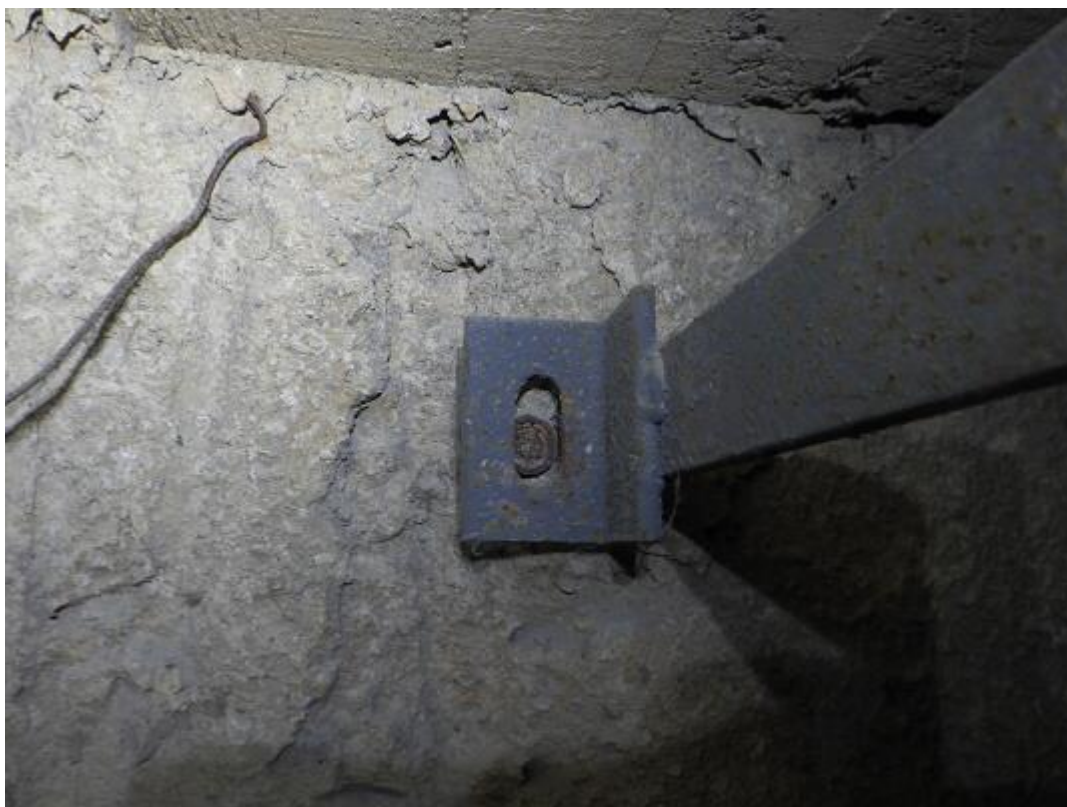
Obr. 47: Nefunkční kotvení žebříku nad původní výsypkou v meziprostoru komína.

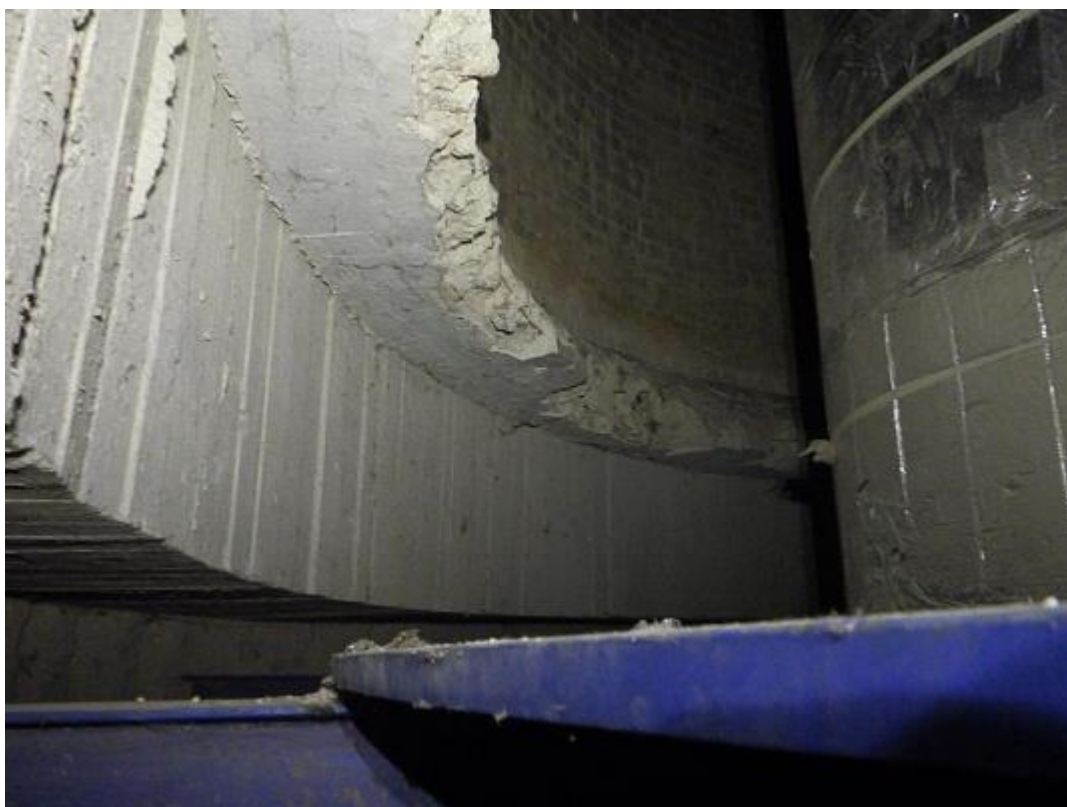
Obr. 48: Stavebně neupravená horní hrana původní výsypky nad nosnou ocelovou deskou s ochrannými vložkami v +4,200m.

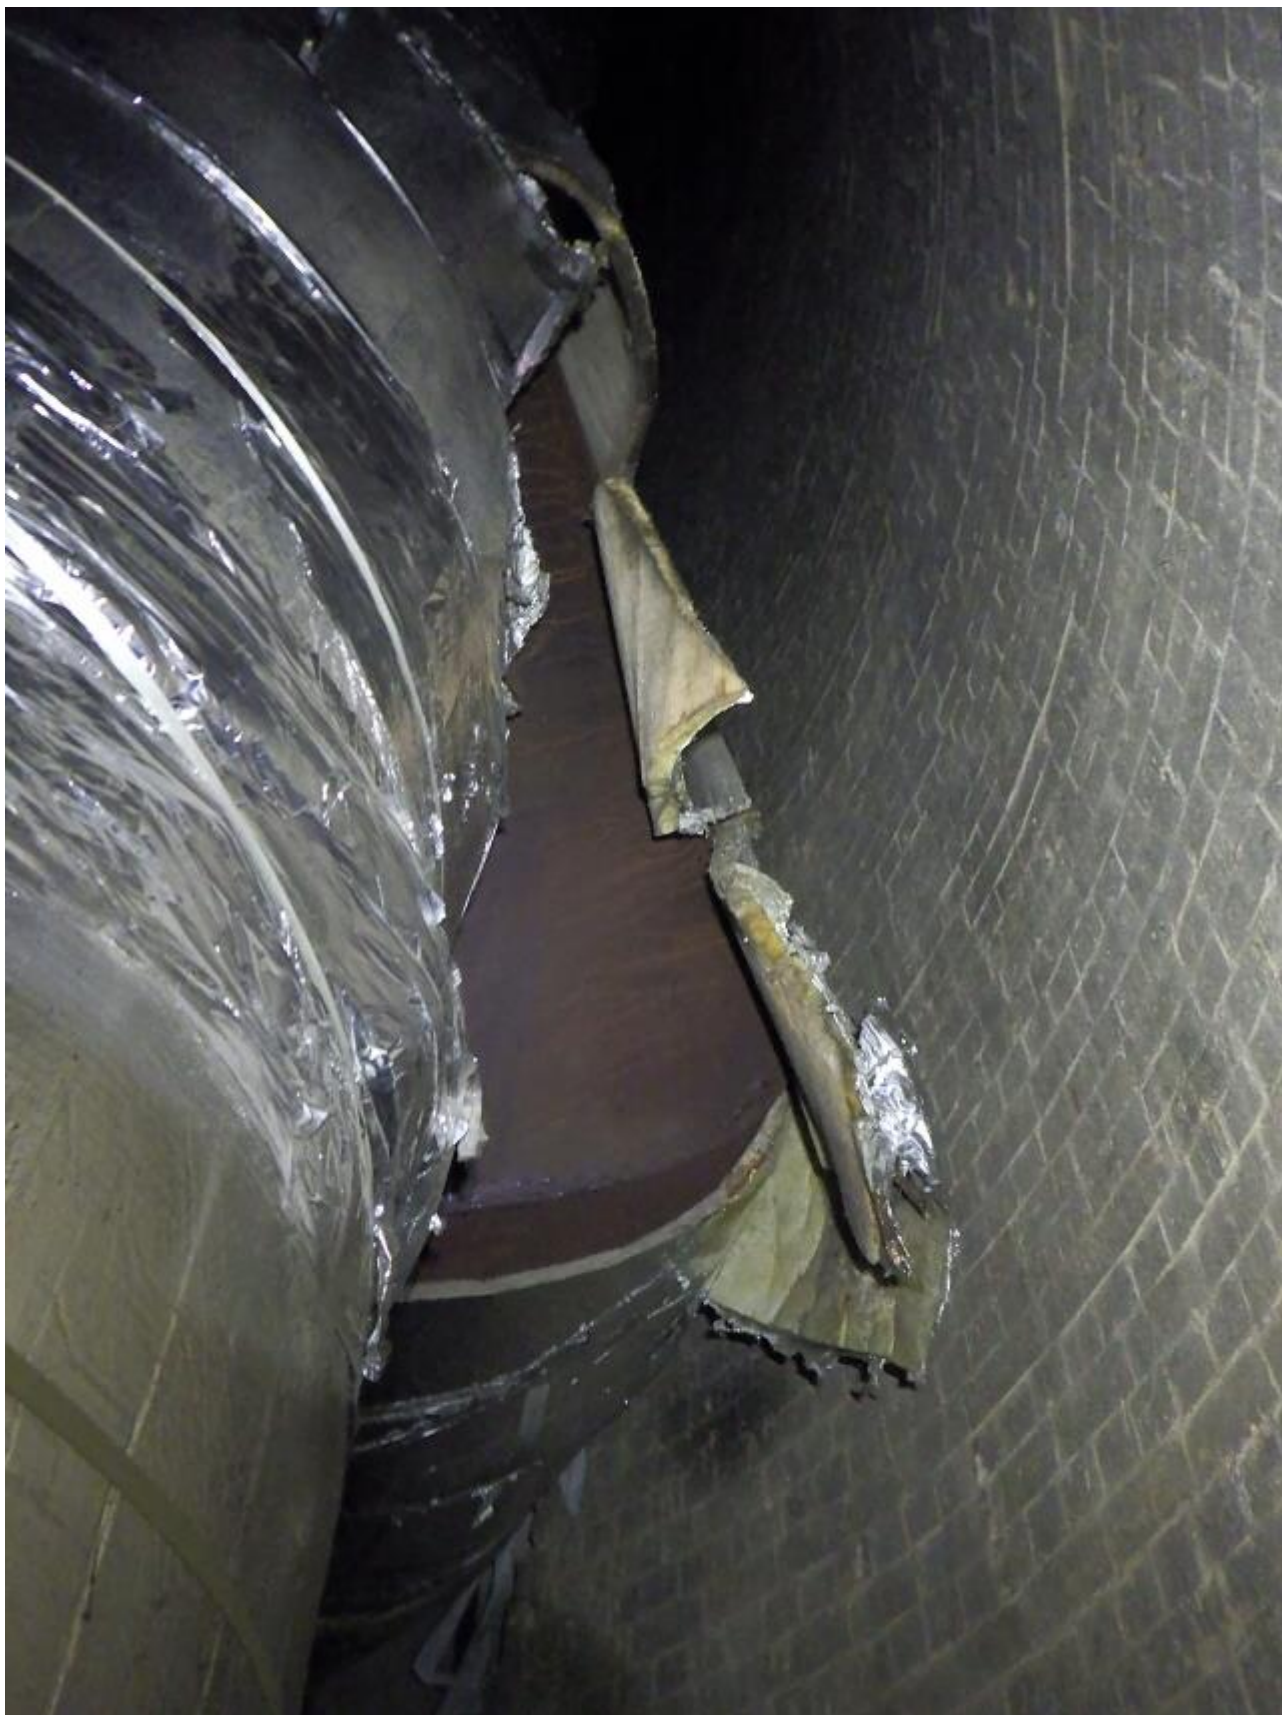
Obr. 50: Rozpadající se tepelná izolace okolo kolene se zaústěním kouřovodu do vnitřní ochranné vložky č.3.

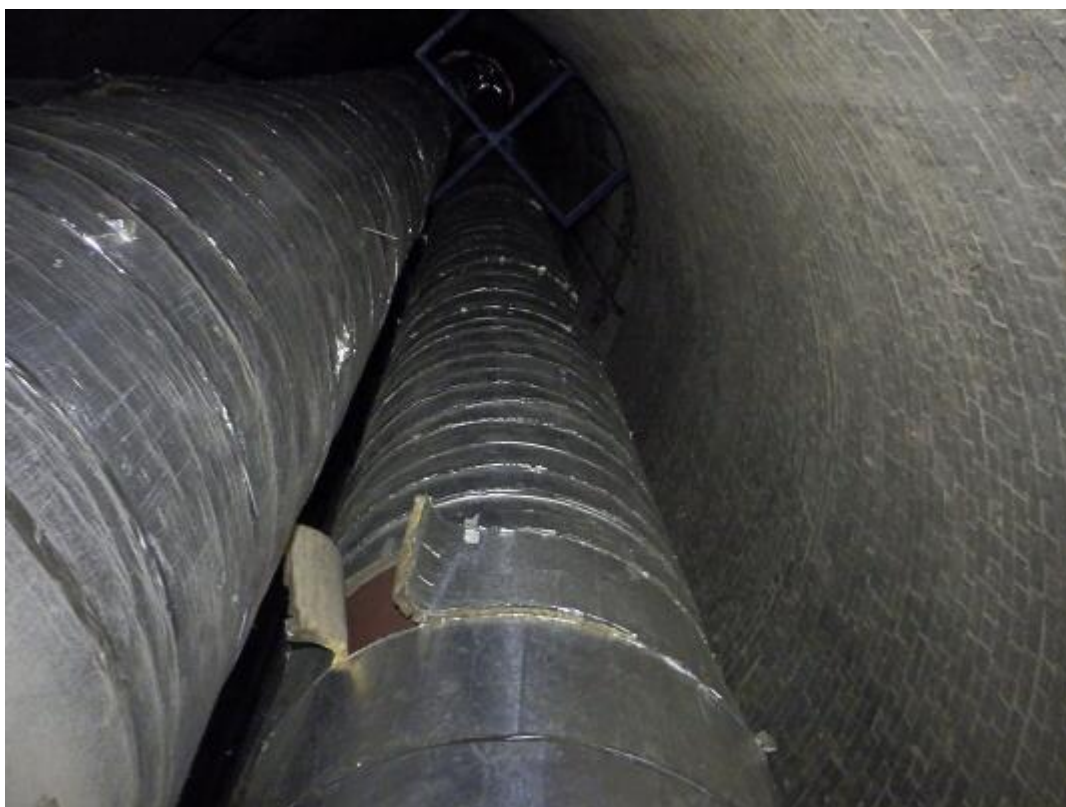
Obr. 51: Lokálně roztržená tepelná izolace ve spodní části vnitřní ochranné vložky č.3 v cca +10,000m.

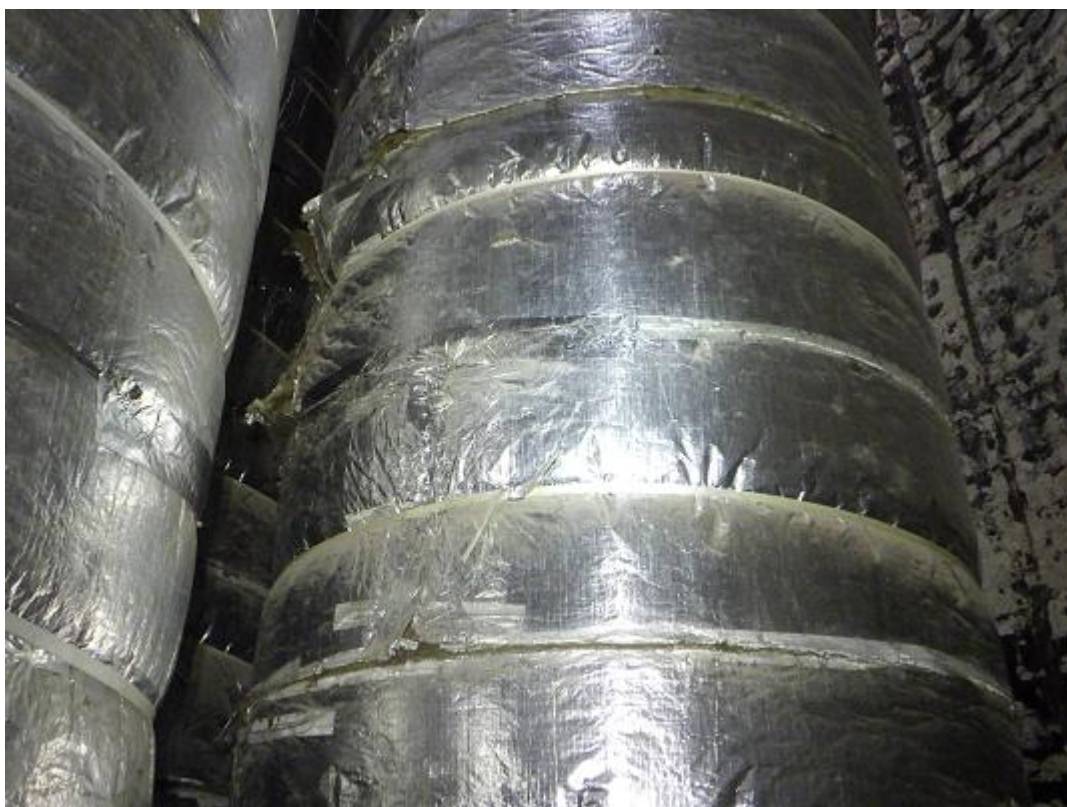
Obr. 53: Lokálně roztržená spojovací hliníková páska tepelné izolace vnitřní ochranné vložky č.2 v cca +25,000m.

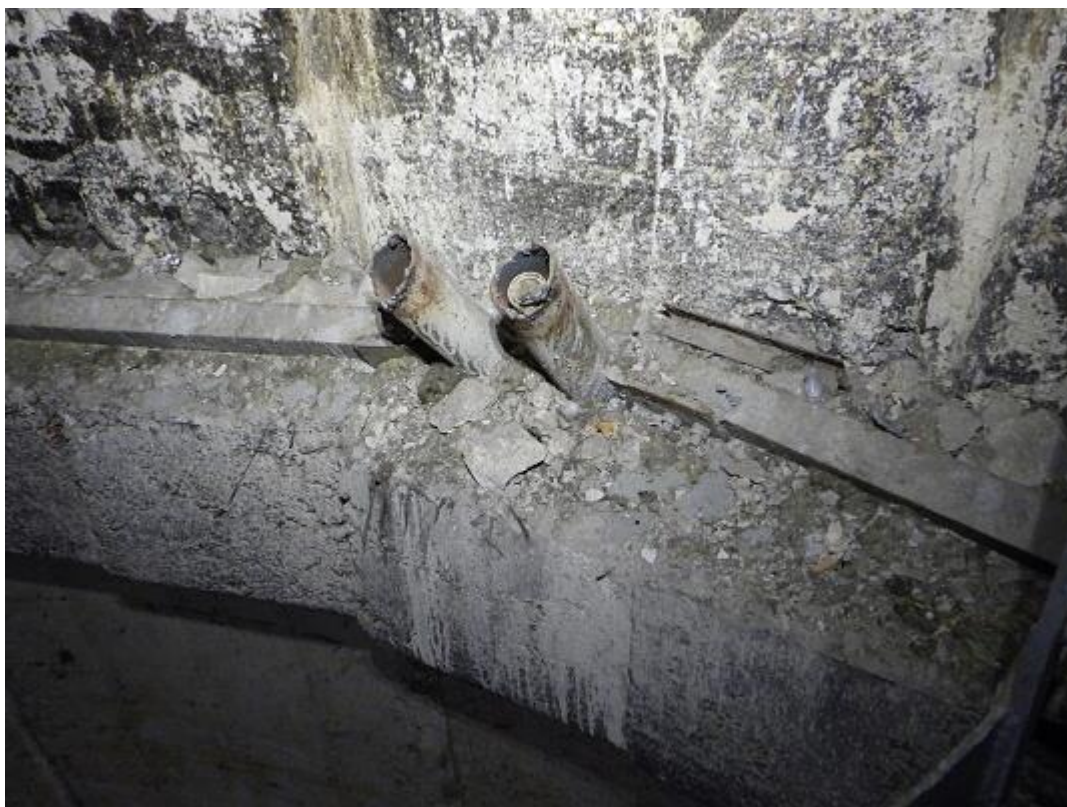
Obr. 54: Nevyužitá ocelová konstrukce na žlb. nosné konzole původního zděného ochranného pouzdra komína v +35,000m.

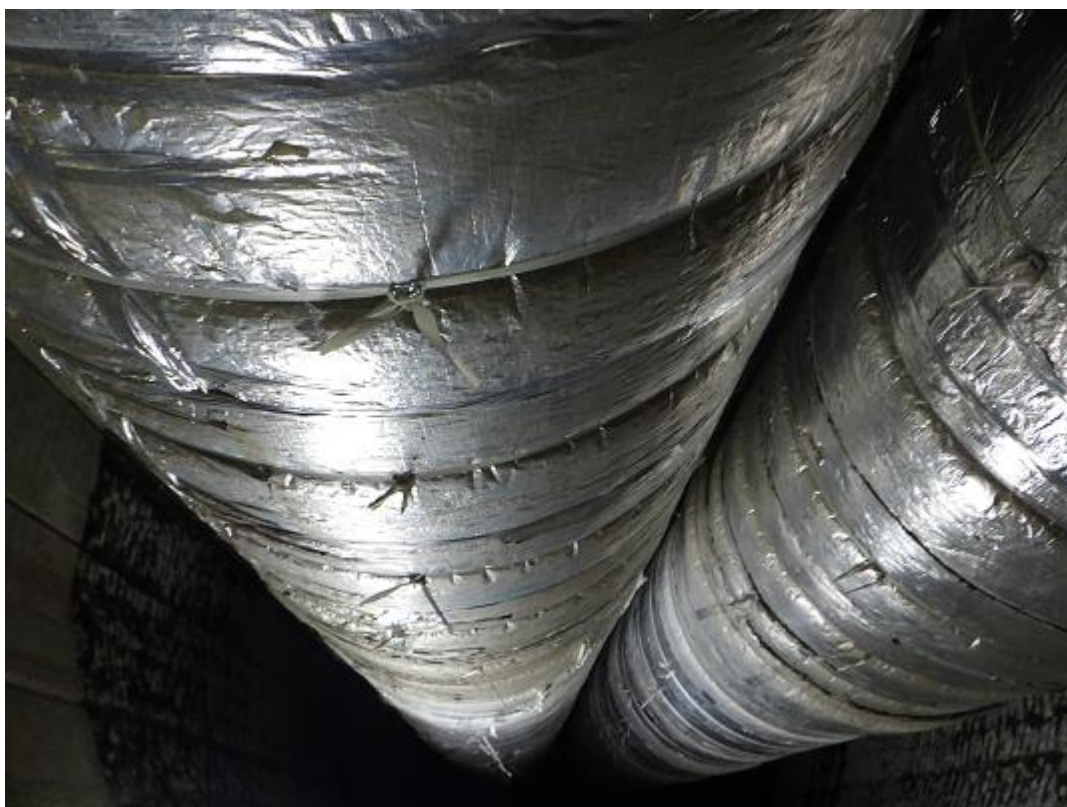
Obr. 55: Celkový pohled na meziprostor komína a na vložky č.1 (vlevo) a č.2 (vpravo) od cca +35,000m. Tepelná izolace obou vložek je bez závad.
