Příloha č.1
revizní zprávy č.2023/493/01

Fotodokumentace
s popisem závad

Železobetonový komín výšky 125m

SAKO Brno, a.s.

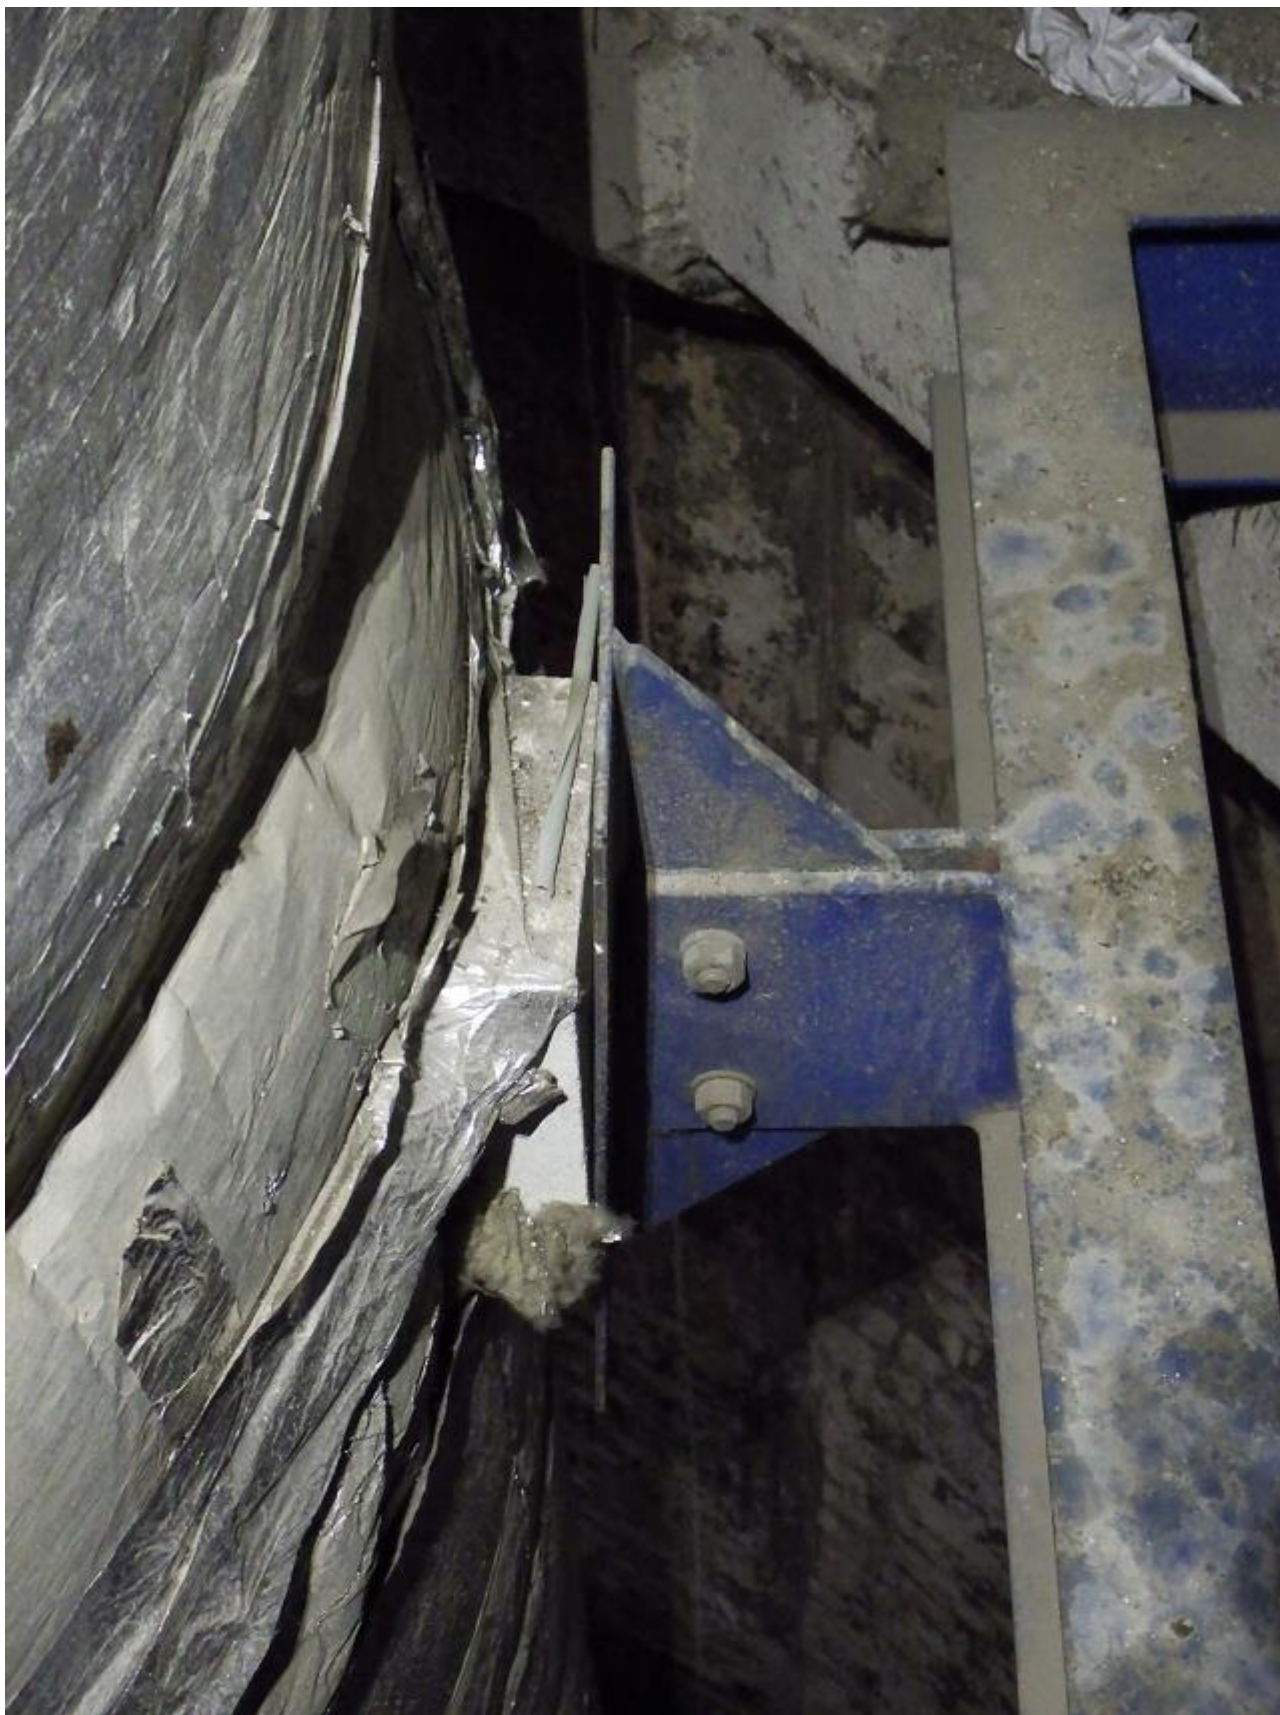
Obr. 57: Detail stabilizační konstrukce axiálního vedení vnitřní ochranné vložky č.2. Lokálně poškozená hliníková fólie tepelné izolace okolo stabilizační konstrukce.

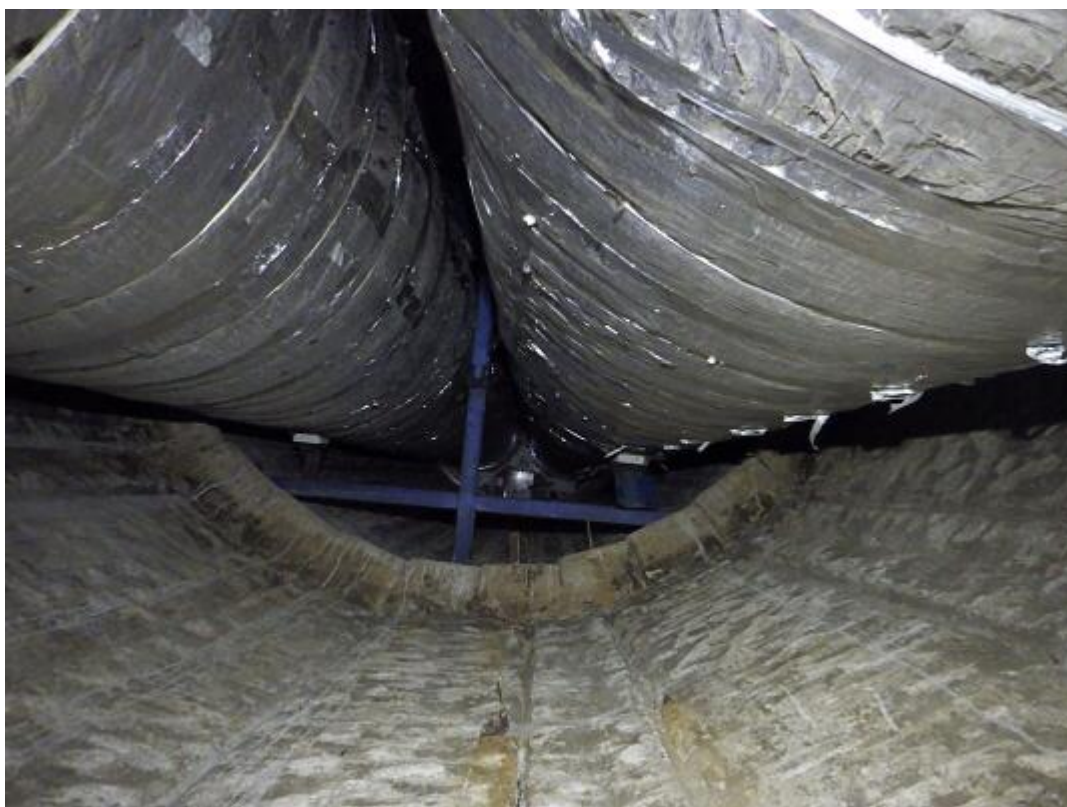
Obr. 58: Celkový pohled na meziprostor komína a na vložky č.1 (vpravo) a č.2 (vlevo) od cca +108,000m. Tepelná izolace obou vložek je bez závad.
