Inspekční zpráva FVE 99,5 kWp ZŠ Horácké náměstí

informace pro SAKO Brno SOLAR a.s.

Klient:	SAKO Brno SOLAR a.s. Jedovnická 4247/2 628 00 Brno - Židenice	
Zakázka:	FVE na objektu ZŠ Horácké náměstí, Horácké náměstí 1493/13, 621 00 Brno	
Datum inspekce:	23-04-2025	
Evidenční číslo:	202504-24-3.1	
Číslo zakázky:	202504-24-TDI	
Odpovědné osoby:	Ing. Ivo Klímek Fotovoltaický expert číslo osvědčení: CFA-24-010/FTVEXP Hlavní projektant TIČR ev. č: 4065/24/EZ-M,O,Z-E2A	Jakub Molin Fotovoltaický expert číslo osvědčení: CFA-24-008/FTVEXP Hlavní revizní technik TIČR ev. č: 4048/24/EZ-M,O,R,Z-E2A

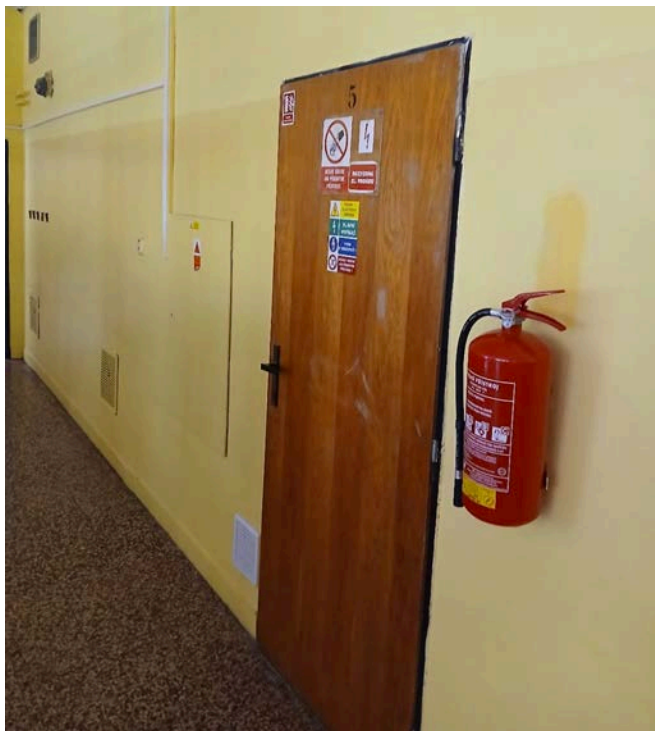
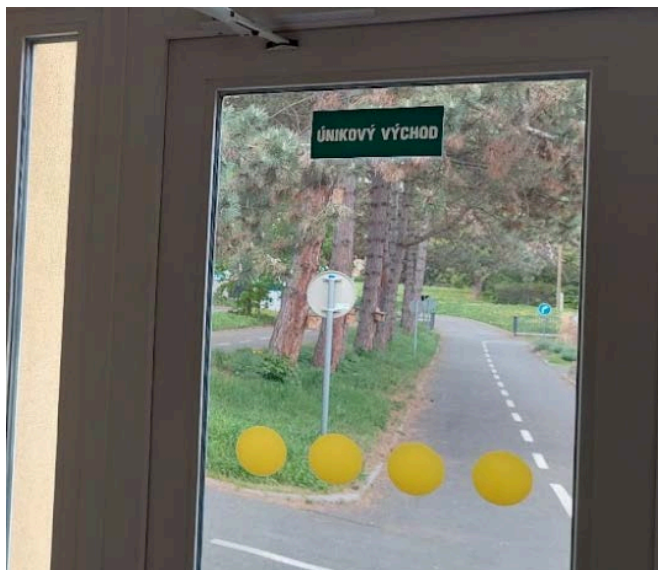
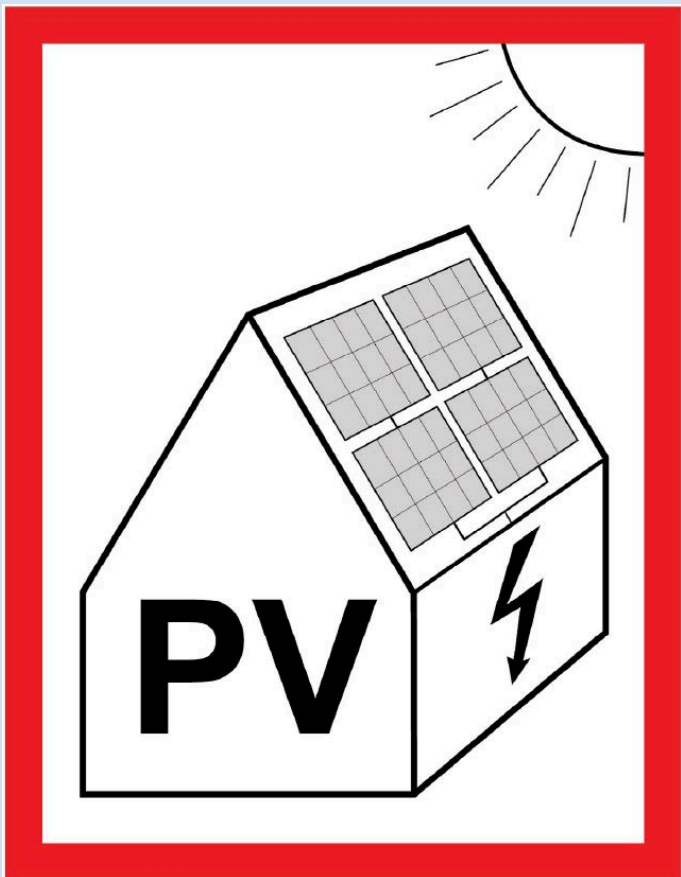
Nález kontroly				Vyjádření k nálezu		
Číslo závady:	1	Třída závažnosti:	I	Referenční kód závady	DOK	004
Umístění:	Dle ČSN 33 2000-7-712.514.101			Název:	Chybí označení upozorňující na výskyt FVE	
Popis: V předepsaných místech nebylo nalezeno trvalé označení upozorňující na výskyt fotovoltaické instalace.				Problematika: Označení přítomnosti FVE instalace slouží k jednoznačné identifikaci systému a je důležitým bezpečnostním prvkem pro všechny osoby, které s instalací manipulují nebo ji kontrolují - zejména pro údržbový personál, inspektory a záchranné složky

Závěr Instalaci chybí základní bezpečnostní prvek - trvalé a viditelné označení upozorňující na přítomnost FVE. Doporučujeme neprodleně doplnit výstražné štítky ve všech předepsaných místech v souladu s normou

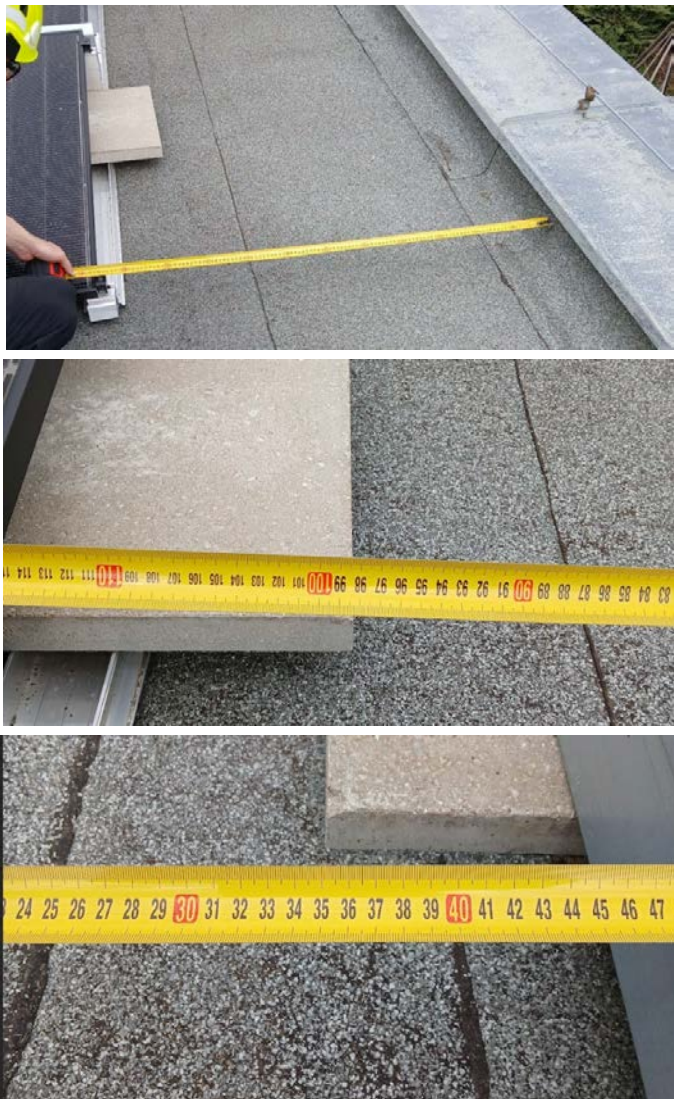
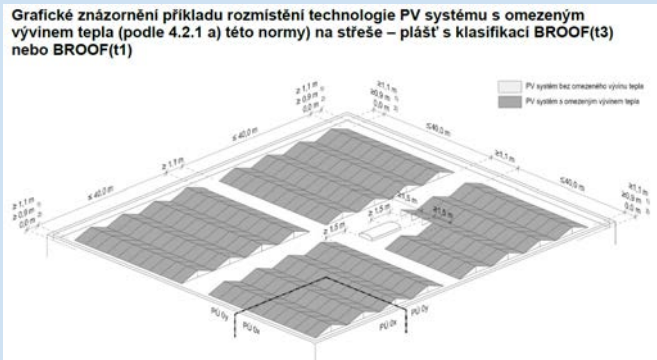
Nález kontroly				Vyjádření k nálezu		
Číslo závady:	3	Třída závažnosti:	II	Referenční kód závady	DES	005
Umístění:	Střecha			Název:	FV pole mimo předepsaný odstup od okraje střechy	
Popis: Nouzový vypínač instalovaný pro možnost rychlého odstavení technologie FVE byl umístěn na střechě objektu, v bezprostřední blízkosti střídače. Umístění není běžně přístupné bez použití žebříku a není zajištěna trvalá vizuální dostupnost z okolního prostoru. Tato poloha neumožňuje v krizové situaci okamžné a bezpečné ovládání nouzového vypnutí.				Problematika: Dodržení minimálního odstupů fotovoltaických panelů od okraje střechy je zásadním požadavkem z hlediska požární bezpečnosti, zejména s ohledem na podmínky zásahu hasičského záchranného sboru. Volné pásy při okrajích střešních rovin, tzv. požární uličky, představují nezbytný prostor pro bezpečný pohyb zasahujících jednotek, umístění technických prostředků i přístup k důležitým konstrukčním prvkům, jako jsou atiky, světlíky nebo komíny. Pokud tyto odstupové vzdálenosti nejsou dodrženy, dochází k zásadnímu omezení manévrovacího prostoru, což v praxi může zkomplikovat nebo znemožnit efektivní hašení, větrání objektu nebo evakuaci osob. V podmínkách omezené viditelnosti, vysokých teplot nebo u šikmých střešních konstrukcí může navíc dojít k přímému ohrožení bezpečnosti samotných zasahujících osob. Z tohoto důvodu jsou odstupy od okraje střechy definovány v normě jako povinné bezpečnostní opatření, nikoliv jako doporučený technický standard.

Závěr: Instalace FV pole v nedostatečné vzdálenosti od okraje střechy je v rozporu s požadavky normy pro požární bezpečnost staveb s fotovoltaickými systémy. Nedodržení předepsaných odstupových vzdáleností představuje porušení technických pravidel, která mají zajistit průchodnost požárních uliček a přístupové trasy pro zásah hasičského záchranného sboru. Doporučujeme vyžadování zajištění nápravy - úpravou rozmístění FV panelů nebo přepracováním návrhu systému - tak, aby byla dodržena minimální šířka volných pásů podle platné normy.

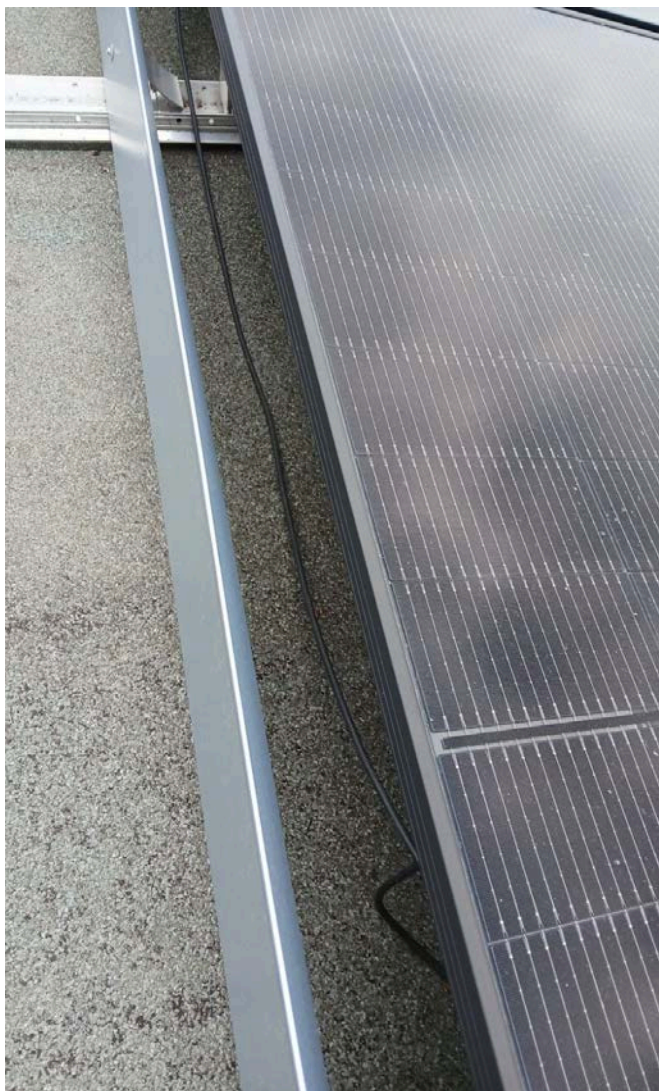
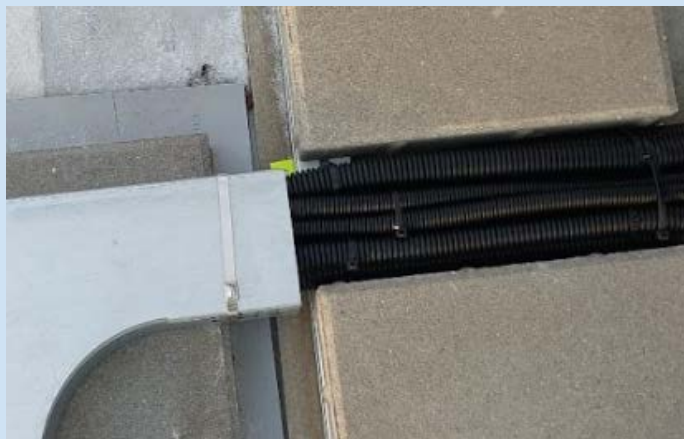
Nález kontroly				Vyjádření k nálezu		
Číslo závady:	6	Třída závažnosti:	II	Referenční kód závady	SIL	005
Umístění:	PV pole			Název:	DC vodič bez UV ochrany	
Popis zjištění: <p>Při vizuální kontrole bylo zjištěno, že DC vodič přivedený do panelového pole není opatřen žádnou ochranou proti UV záření. Vodič je veden volně v prostoru a je vystaven přímému slunečnímu záření bez dodatečné mechanické nebo materiálové ochrany, například ve formě UV stabilní chráničky nebo žlabu.</p>				Problematika: <p>DC vodiče v solárních elektrárnách jsou často vystaveny působení vnějších vlivů, především UV záření, které má zásadní vliv na stárnutí a degradaci izolace vodičů. Pokud není vodič z výroby vybaven dostatečně UV odolnou izolací, nebo pokud není veden v ochranném prvku (chránička, krycí lišta, UV odolný žlab), dochází postupem času k narušení mechanické integrity izolace. Narušená izolace zvyšuje riziko elektrického poranění, vzniku zkratu, oblouku a v konečném důsledku i požáru. U DC systémů je situace zvláště riziková, neboť chybí nulový průchod napětí, což komplikuje zhášení oblouku. Nevhodně chráněné vedení tak zkracuje životnost systému a zvyšuje riziko jeho selhání.</p> <p>Z hlediska legislativy a správné praxe je povinností projektanta i montážníka přizpůsobit návrh i provedení instalace reálným podmínkám prostředí dle klasifikace vnějších vlivů.</p>

Závěr: <p>Je nezbytné zajistit, aby všechny DC vodiče vystavené UV záření byly buď vyrobeny s UV stabilizovanou izolací, nebo byly vedeny v odpovídající mechanické ochraně, která zamezí přímému působení slunečního záření. Tím se zajistí dlouhodobá spolehlivost systému, bezpečnost provozu a soulad s požadavky technických norem.</p>

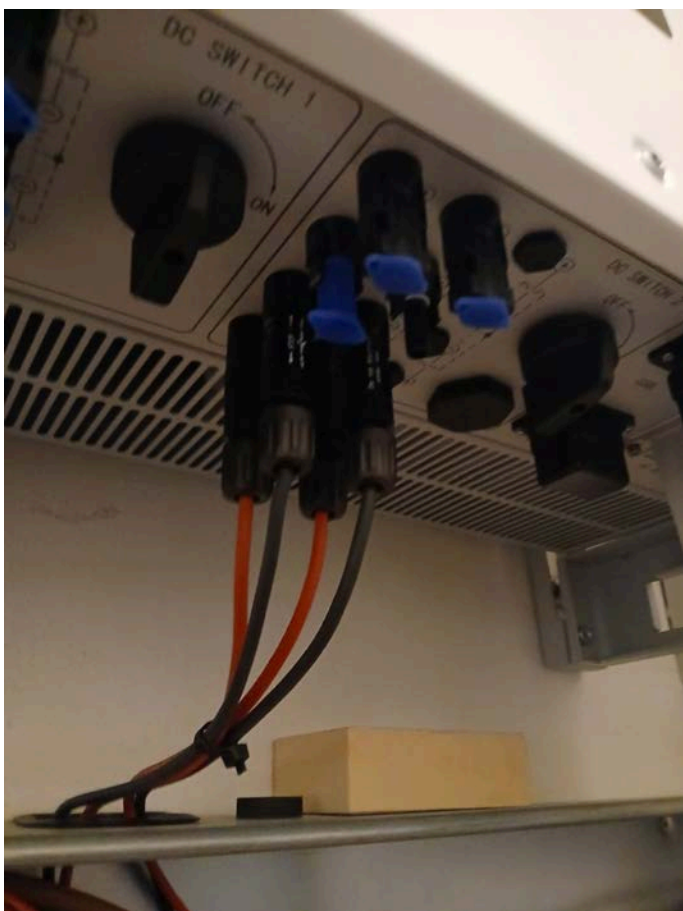
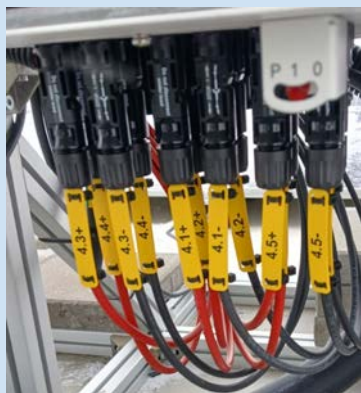
Nález kontroly				Vyjádření k nálezu		
Číslo závady:	7	Třída závažnosti:	III	Referenční kód závady	SIL	008
Umístění:	Technická místnost a střecha			Název:	Značení kabelů na koncích a na střídači	
Popis: Při kontrole bylo zjištěno, že kabely vedené v AC části fotovoltaického systému (např. mezi střídačem a hlavním rozvaděčem nebo mezi rozvaděči) nejsou nijak označeny. Chybí popis kabelů na obou koncích. Není kabelová kniha ani odkaz na projektové schéma, ze kterého by bylo možné jednoznačně určit jejich účel a zapojení.				Problematika: Jednoznačné označení kabelů je základním požadavkem na přehlednost, provozní bezpečnost a údržbu elektroinstalací. V případě poruchy, servisu nebo plánovaných úprav bez patřičného značení hrozí riziko záměny obvodů, což může vést ke vzniku nebezpečné situace, ztrátám nebo poruchám zařízení. Označení musí odpovídat projektové dokumentaci a musí být čitelné a trvanlivé. Je rovněž klíčové pro plnění požadavků na revize a zkoušky zařízení.

Závěr: Není splněn požadavek na jednoznačnou identifikaci kabelových vedení na jejich zakončení. Stav je v rozporu s normovými požadavky na bezpečnost a provozuschopnost elektrického zařízení. Doporučuje se doplnit značení kabelů dle projektové dokumentace, případně doplnit kabelovou knihu a zajistit soulad s dokumentací.

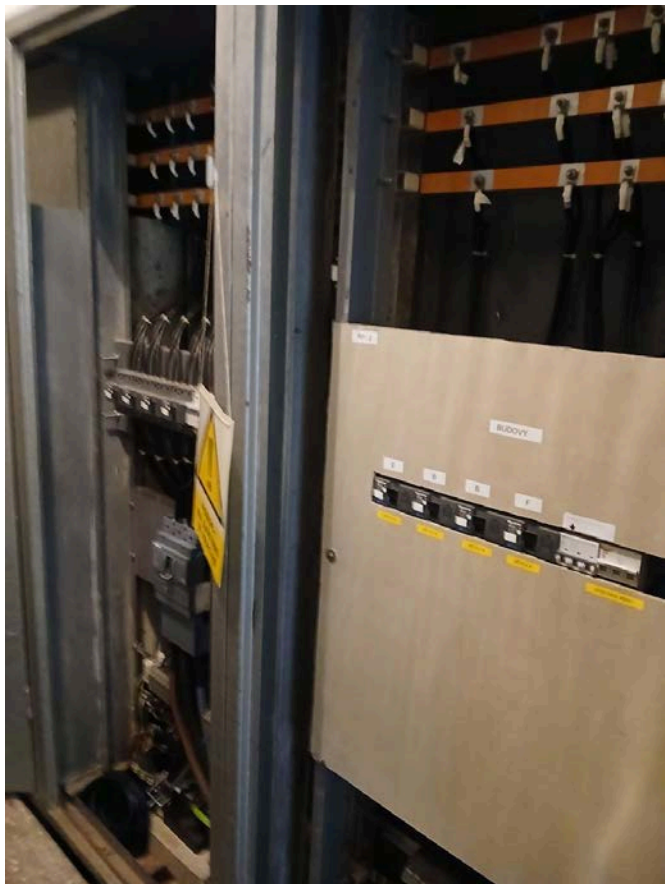
Nález kontroly				Vyjádření k nálezu		
Číslo závady:	8	Třída závažnosti:	I	Referenční kód závady	SIL	015
Umístění:	Technická místnost			Název:	Otevřený rozvaděč po zásahu	
Popis: <p>Při kontrole technické místnosti v objektu školy byl zjištěn hlavní elektrický rozvaděč budovy ve stavu, kdy chyběly čelní dveře i vnitřní kryty. Rozvaděč zůstal po přerušení nebo dokončení elektroinstalačních prací mechanicky nezajištěn - části pod napětím byly volně přístupné.</p> <p>Na zařízení visela výstražná cedule „POZOR, NA ZAŘÍZENÍ SE PRACUJE“, která však neodpovídala skutečnému stavu - žádné práce již v době inspekce neprobíhaly a místo nebylo technicky zabezpečeno proti dotyku. Ačkoli se jedná o technickou místnost s omezeným přístupem, právě v takových případech je nutné dbát na zvýšenou obezřetnost a zachování plné elektrické bezpečnosti i mezi pracovními zásahy.</p>				Problematika: <p>Vystavení živých částí v rozvaděči bez zakrytování porušuje základní bezpečnostní principy elektrických instalací. Norma jednoznačně vyžaduje, aby zařízení nebylo přístupné nechráněným dotykem, a to bez ohledu na to, zda se nachází ve veřejně přístupné části budovy nebo ve vyhrazeném prostoru.</p> <p>Výstražné značení je v pořádku při aktivní práci, ale po jejím přerušení nebo dokončení musí být zařízení fyzicky zabezpečeno. Ponechání rozvaděče otevřeného - byť v místnosti s omezeným přístupem - je neakceptovatelné, a to zvláště v objektu, kde se běžně pohybují děti a pedagogický personál.</p>

Závěr: <p>Rozvaděč musí být bezodkladně uveden do bezpečného provozního stavu - zejména doplněním chybějících krytů a zajištěním předepsaného stupně krytí (alespoň IP2X). Do doby nápravy musí být místnost zajištěna proti vstupu jakýchkoliv osob bez elektrotechnické kvalifikace.</p> <p>Technická místnost neospravedlňuje nedodržení základních pravidel ochrany proti úrazu elektrickým proudem - právě naopak, vyžaduje zvýšenou důslednost a disciplínu při ukončování zásahů.</p>

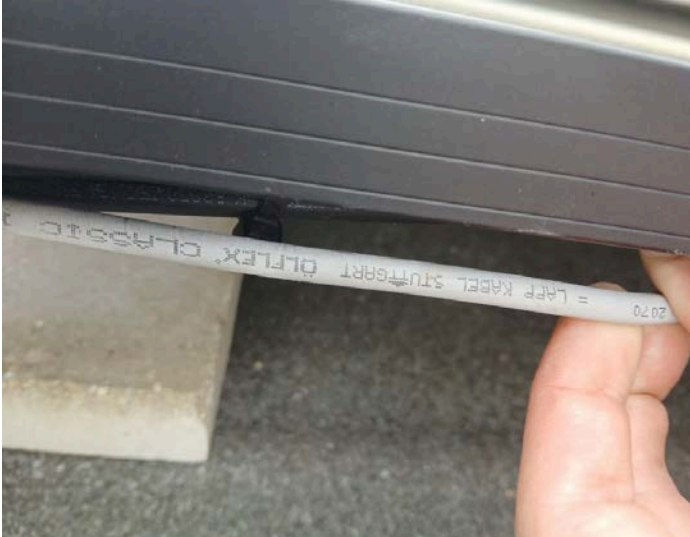
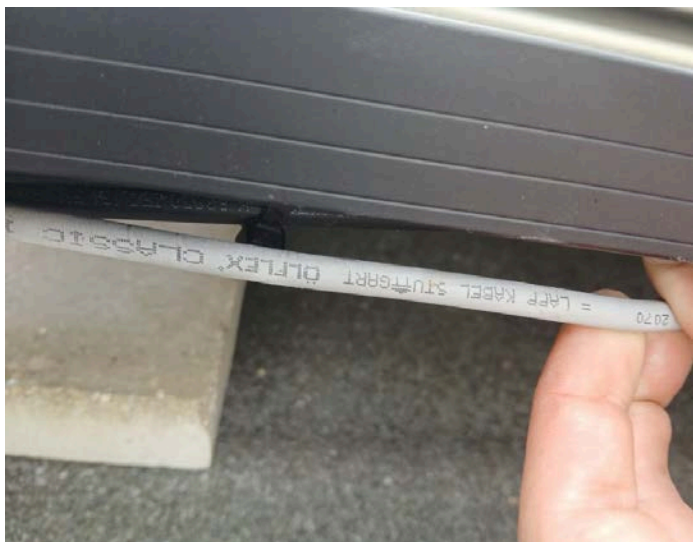
Nález kontroly				Vyjádření k nálezu		
Číslo závady:	10	Třída závažnosti:	II	Referenční kód závady	SIL	020
Umístění:	Střecha			Název:	Vnitřní kabel použitý venku	
Popis: <p>Na vnější straně fotovoltaické elektrárny byl použit instalační kabel, který je dle výrobce určen výhradně pro vnitřní použití. Tento typ kabelu nemá deklarovanou odolnost vůči ultrafialovému (UV) záření ani specifikovanou vhodnost pro instalaci v trvale venkovním prostředí. Kabel je sice mechanicky chráněn (např. veden v chráničce nebo žlabu), avšak použití bez potvrzené UV stability a klimatické odolnosti představuje odchylku od doporučených instalačních zásad.</p>				Problematika: <p>Použití kabelu mimo podmínky stanovené jeho technickou dokumentací může vést k urychlenému stárnutí materiálu pláště, a tím k narušení jeho izolačních a mechanických vlastností. I při částečné nebo dočasné ochraně před přímým sluncem či srážkami je kabel nadále vystaven difuznímu UV záření, vlhkosti a teplotním výkyvům typickým pro venkovní prostředí. Takové řešení je považováno za nevhodné, zejména v systémech s předpokládanou životností přesahující 20 let, jak je běžné u FVE.</p> <p>Instalační praxe a technické normy vyžadují, aby kabely byly vybírány s ohledem na vnější vlivy v místě instalace. Vnější prostředí vyžaduje materiály s deklarovanou UV stabilitou, odolností vůči vlhkosti, a případně i chemické a mechanické odolnosti.</p>

Závěr <p>Instalace kabelu s určením pro vnitřní prostředí na vnější části FVE je v rozporu s požadavky na správný výběr kabelových tras. Doporučujeme ověřit technické parametry použitého typu kabelu - zejména jeho UV odolnost. Pokud není kabel pro venkovní prostředí certifikován, doporučuje se jeho výměna za typ s pláštěm z UV stabilizovaného materiálu nebo provést celoplošné stínění kabelové trasy pomocí vhodného kabelového systému.</p>		
				Legislativní a technické podklady: <ul style="list-style-type: none">• ČSN 33 2000-5-51 ed. 3 - Výběr a stavba elektrických zařízení - Obecné předpisy, čl. 512.2

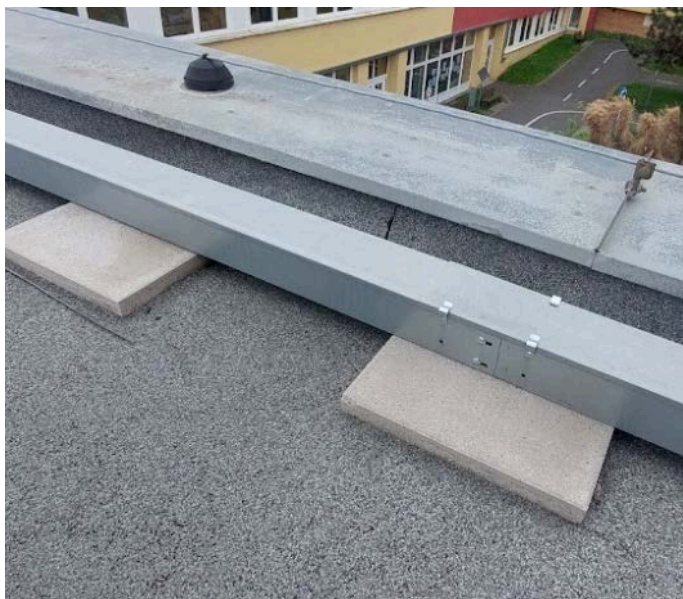
Výrok kontroly				Odůvodnění výroku																																														
Číslo závady:	11	Třída závažnosti:	I	Referenční kód závady	MON	002																																												
Umístění:	Střecha			Název:	Rizika špatné volby kabelových žlabů TOP serv.																																													
Popis zjištění: Při kontrole byla zjištěna instalace ocelových kabelových žlabů s povrchovou úpravou typu "sendzimir", které nejsou dle technické dokumentace výrobce určeny pro dlouhodobé použití ve venkovním prostředí.				Problematika: Povrchová úprava žlabů typu "sendzimir" (Z275 - 275 g/m² zinku na obou stranách) poskytuje pouze základní úroveň ochrany proti korozi, která není dostatečná pro venkovní instalace vystavené dešti, sněhu a UV záření. Vlivem klimatických podmínek dochází k urychlené degradaci povrchové vrstvy a následné korozi nosného materiálu, což může vést k: <ul style="list-style-type: none">• narušení mechanické pevnosti a nosnosti žlabů• zkrácení životnosti systému a zvýšení nároků na údržbu• ztrátě záruky ze strany výrobce, jak uvádí dokument TDP-01/2020 Z hlediska bezpečnosti provozu i dlouhodobé spolehlivosti elektrických rozvodů se jedná o nevhodné řešení.

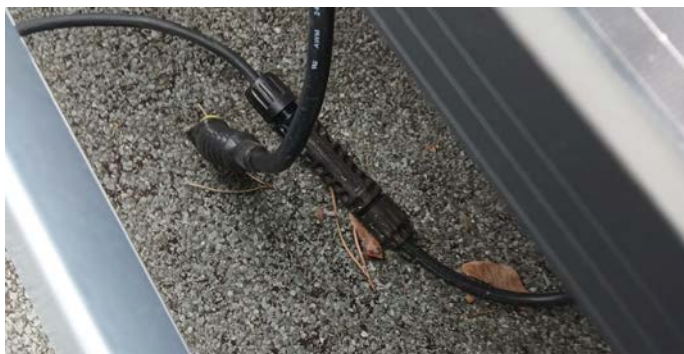
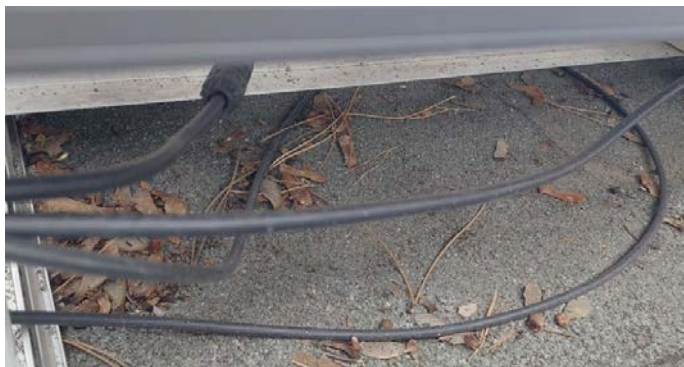
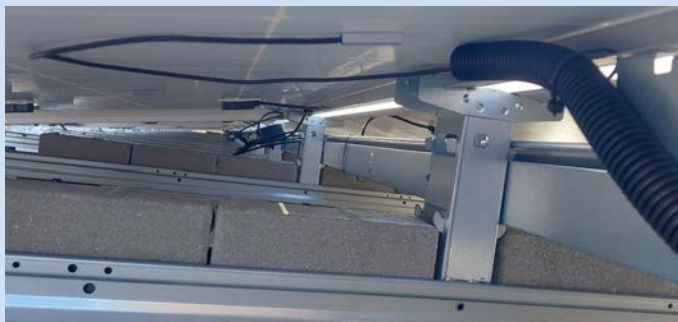
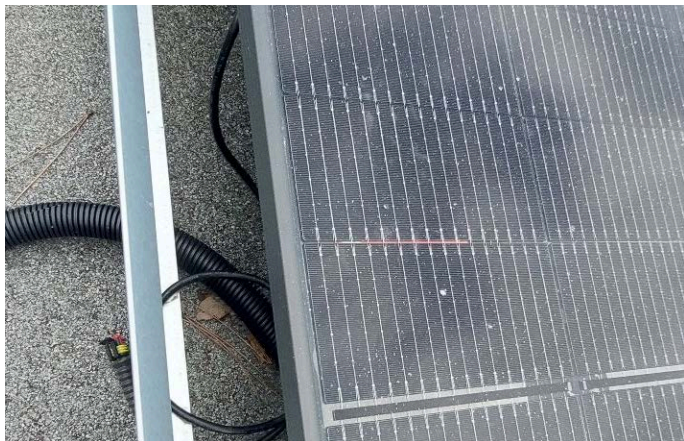
Výrok kontroly				Odůvodnění výroku		
Číslo závady:	12	Třída závažnosti:	II	Referenční kód závady	MON	003
Umístění:	PV pole			Název:	Nevyvázaná kabeláž PV pole	
Popis zjištění: Při vizuální kontrole bylo zjištěno, že části kabeláže vedené pod fotovoltaickými panely nejsou řádně fixovány. Kabely se místy dotýkají střešní krytiny nebo jsou uloženy volně v kontaktu s nosnými prvky konstrukce. Upevnění chybí nebo je provedeno neadekvátně.				Problematika: Nesprávné uložení kabeláže představuje závažné riziko zejména v dlouhodobém horizontu. Vzhledem k plánované životnosti fotovoltaické elektrárny v řádu desítek let je důležité zajistit stabilní a bezpečné vedení kabelů po celou dobu provozu. Volně vedená kabeláž jenáchylná na mechanické poškození, tření o povrch střechy, degradaci izolace vlivem UV záření, tepla nebo pohybu způsobeného větrem. V krajním případě může dojít k poruše izolace, zkratu nebo vzniku elektrického oblouku s následkem požáru. Nedostatečné uchycení navíc ztěžuje údržbu a snižuje estetickou i technickou hodnotu systému.

Závěr: Doporučujeme provést kontrolu a prefixaci všech volně uložených kabelů v souladu s doporučenými postupy. Kabely musí být upevněny tak, aby se nedotýkaly střešní krytiny, byly chráněny před mechanickým poškozením a nebyly vystaveny nepřiměřenému namáhání. Je třeba použít k tomu určený spojovací materiál - tedy UV stabilní příchytky, svorky nebo kabelové úchyty doporučené výrobcí FV komponent. Správně vyvázaná kabeláž navíc přispívá k dlouhodobé spolehlivosti systému a usnadňuje následnou údržbu.

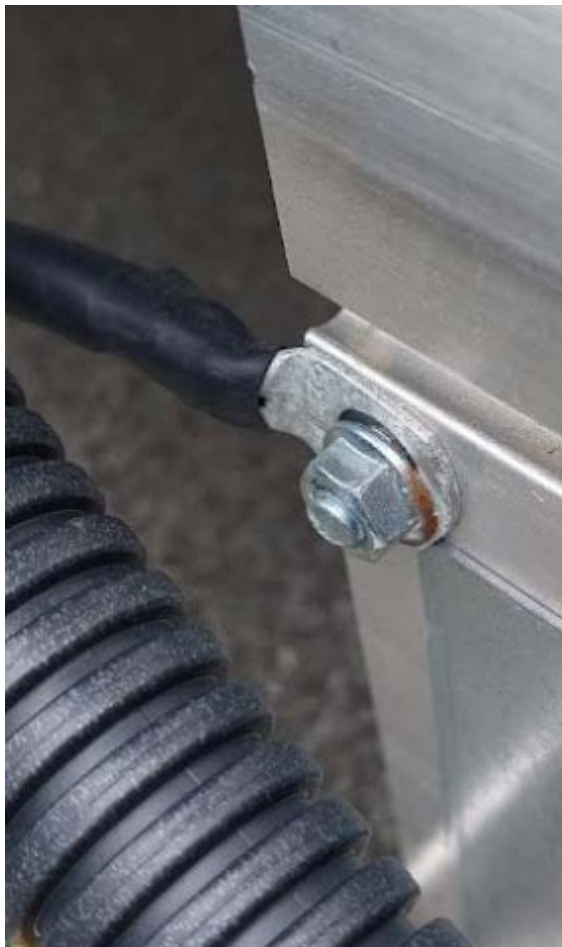
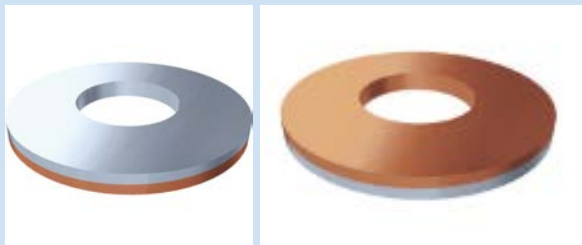
Výrok kontroly				Odůvodnění výroku		
Číslo závady:	13	Třída závažnosti:	II	Referenční kód závady	MON	004
Umístění:	Střecha			Název:	Nevhodné spojení Cu a Al materiálu	
Popis zjištění: Při kontrole byl identifikován nevhodný spoj uzemnění/pospojení, ve kterém bylo měděné oko upevněno přímo na hliníkový povrch bez použití vhodného přechodového prvku.				Problematika: Nevhodné spojení prvků z mědi (Cu) a hliníku (Al) představuje z hlediska elektrochemických vlastností závažnou vadu. Při přímém kontaktu těchto dvou kovů dochází ke vzniku galvanického článku, který vede k urychlené korozi a oxidaci hliníkové části spoje. Tím může dojít k postupné ztrátě vodivé spojitosti, což přímo ohrožuje funkčnost ochranného pospojení a bezpečnost celé elektrické instalace. Dřívější norma ČSN 37 0606, která upravovala pravidla pro spojování těchto materiálů, byla zrušena. Aktuálně platí doporučení uvedená v dokumentu TNI 37 0606, který na původní normu navazuje a zachovává technické požadavky pro zajištění bezpečného a spolehlivého spoje.

Závěr: Spoj doporučujeme zhotovit podle návodu výrobce zařízení nebo upravit tak, aby bylo zabráněno přímému kontaktu mědi a hliníku. Doporučujeme použít bimetalický spojovací prvek.

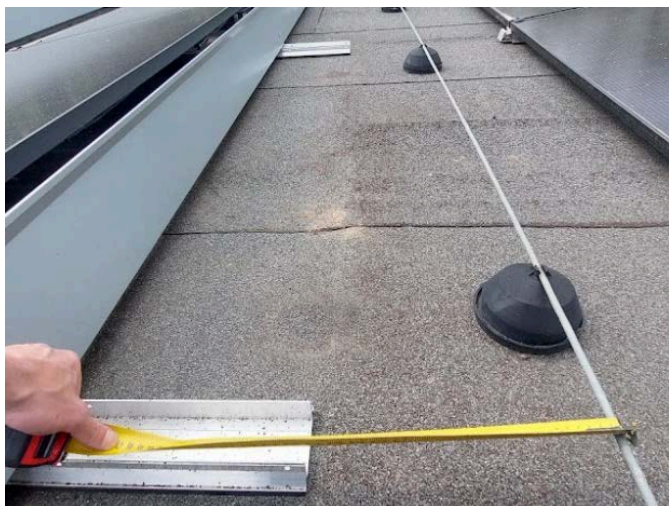
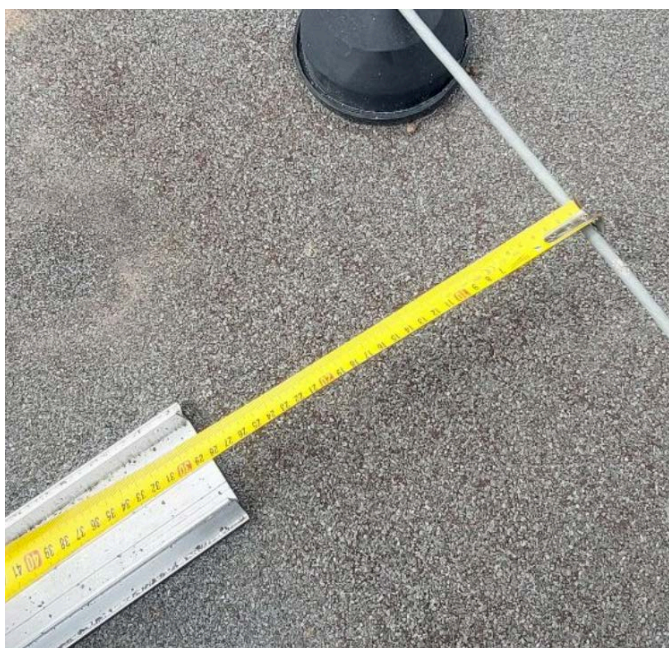
Nález kontroly				Vyjádření k nálezu		
Číslo závady:	19	Třída závažnosti:	I	Referenční kód závady	MON	021
Umístění:	Střecha			Název:	Nedodržená přeskoková vzdálenost "S"	
Popis: V rámci inspekce bylo zjištěno, že mezi částí aktivního prvku ochranného pospojování (např. svod LPS) a jiným vodivým systémem (např. kovový nosný rám nebo stínicí konstrukce) nebyla dodržena minimální požadovaná přeskoková vzdálenost. Tyto prvky jsou vzájemně blíže, než dovolují bezpečnostní limity, přičemž v některých místech dochází téměř k dotyku. Nejsou doložena žádná opatření eliminující riziko přeskoku (např. potenciálové vyrovnání, přemostění či stínění).				Problematika: Přeskoková vzdálenost je klíčovým prvkem při návrhu soustav ochrany před bleskem a slouží k zajištění bezpečného oddělení mezi vodivými částmi s různým potenciálem v případě úderu blesku. Nedodržení této vzdálenosti může způsobit nekontrolovaný přeskok napětí, což vede nejen k poškození zařízení, ale i k ohrožení bezpečnosti osob. Typickým rizikem je indukované nebo galvanické přepětí mezi svodem LPS a konstrukčními částmi FVE nebo jinými vodivými prvky. V extrémních případech může dojít k požáru nebo zničení elektrických součástí systému. Hodnota minimální přeskokové vzdálenosti se odvozuje podle úrovně ochrany (např. LPL) a konstrukčního uspořádání prvků.

Závěr: Doporučujeme bezodkladné přehodnocení umístění dotčených částí a provedení opatření ke zajištění předepsané přeskokové vzdálenosti - např. stavebním oddálením, dodatečným izolačním odstíněním nebo vytvořením potenciálového spojení. Rovněž doporučujeme konzultaci s projektantem ochrany před bleskem, případně revizi stávající dokumentace k systému LPS a přilehlých prvků FVE. Náprava je nezbytná z hlediska bezpečnosti a souladu s požadavky technických norem.		
				Legislativní a technické podklady: <ul style="list-style-type: none">• ČSN EN 62305-3 ed. 2 - Ochrana před bleskem - Část 3: Hmotné škody na stavbách a ohrožení života; Článek 6.3• ČSN 33 2000-5-54 ed. 3 - Výběr a stavba elektrických zařízení - Uzemnění a ochranné vodiče

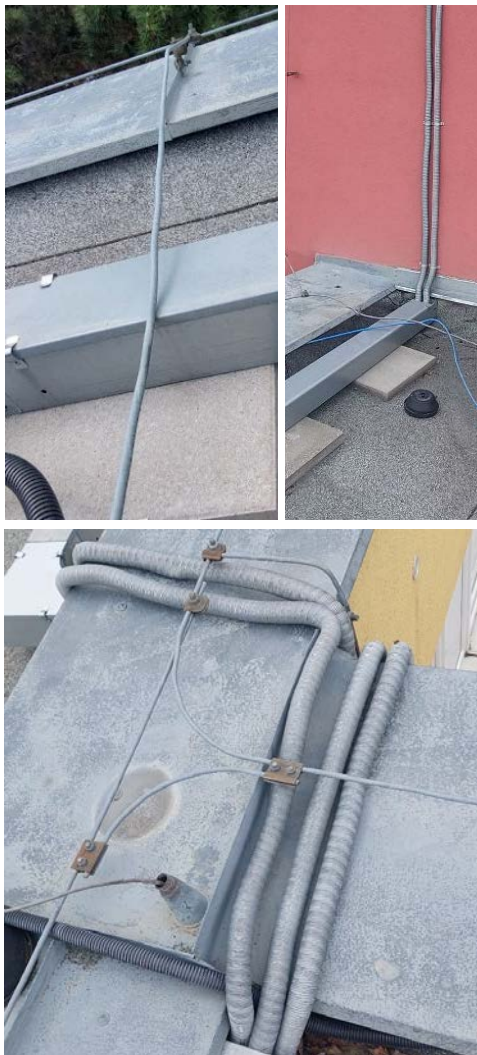
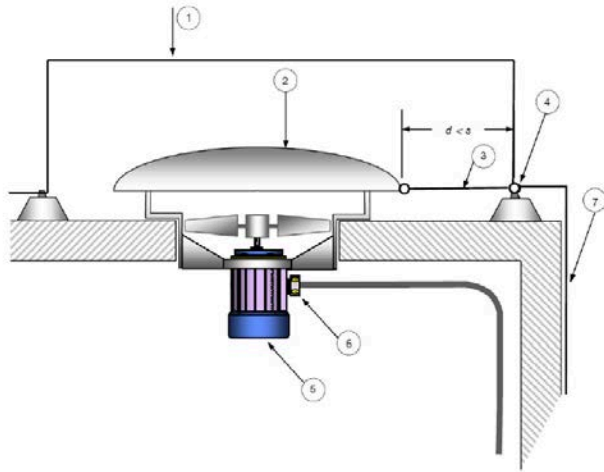
Nález kontroly				Vyjádření k nálezu		
Číslo závady:	20	Třída závažnosti:	I	Referenční kód závady	MON	017
Umístění:	Střecha			Název:	Nebezpečí přeskočku bleskového proudu	
Popis: Na střeše objektu byl zjištěn kovový kabelový žlab umístěný ve velmi těsné blízkosti vodiče mřížové soustavy LPS (hromosvodu). Žlab není galvanicky spojen s tímto vodičem a současně není zajištěno jeho odstupové vzdálení. V daném místě vzniká riziko přeskočku bleskového proudu z vodiče LPS na blízkou kovovou konstrukci.				Problematika: Při úderu blesku do LPS dochází k vedení velmi vysokého bleskového proudu, který je spojen s významným elektromagnetickým polem a vysokým potenciálem vodiče. Pokud se v jeho blízkosti nachází jiná vodivá část - např. kabelový žlab - bez zajištění požadované odstupové vzdálenosti nebo bez ekvipotenciálního spojení, může dojít k přeskočku bleskového proudu. Tento jev představuje riziko destrukce elektrické instalace, poškození zařízení vedených uvnitř žlabu, ale i ohrožení osob. Podcenění prostorových vztahů mezi LPS a kovovými prvky elektrických rozvodů je častou chybou, která může vést k zásadnímu narušení ochrany před bleskem.

Závěr: Doporučujeme provést buď bezpečné oddálení kabelového žlabu od vodiče LPS dle požadované odstupové vzdálenosti, nebo jeho galvanické spojení s LPS v souladu s požadavky normy. Současně je nutné vyhodnotit potenciální vliv přeskočku na vedené kabely a zvážit dodatečná ochranná opatření. Náprava musí být provedena ještě před uvedením systému do provozu, aby byla zajištěna provozní bezpečnost celého objektu.				Legislativní a technické podklady: <ul style="list-style-type: none">• ČSN EN 62305-3 ed. 2 - Ochrana před bleskem - Část 3: Hmotné škody na stavbách a ohrožení života Článek 6.3• ČSN 33 2000-5-54 ed. 3 - Elektrické instalace nízkého napětí - Uzemnění a ochranné vodiče Příloha B

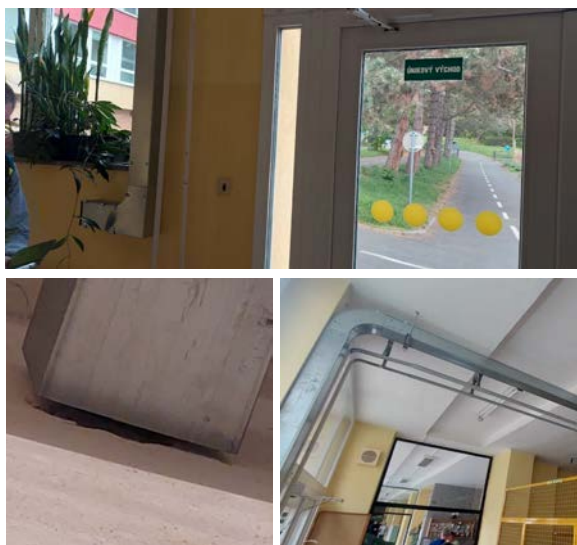
Nález kontroly				Vyjádření k nálezu		
Číslo závady:	21	Třída závažnosti:	I	Referenční kód závady	MON	021
Umístění:	Vnitřní kabelová trasa			Název:	Kabelová trasa v únikové cestě	
Popis: <p>V prostoru vstupní šatny základní školy byla zjištěna kabelová trasa vedená kovovým žlabem, která prochází únikovou cestou a vstupuje do technické místnosti bez jakéhokoli požárního oddělení. Trasa není na vstupu ani výstupu opatřena požárními prostupy a chybí i její označení jako požárně odolné vedení. Kovový žlab zároveň není uzemněn. V úseku u vstupu je vedení instalováno ve výšce pasu, přičemž má ostré, nechráněné hrany a rohy, které představují významné riziko mechanického poranění. Kromě technických nedostatků je nutno konstatovat, že dokumentace skutečného provedení stavby (DSPS) o této kabelové trase a jejím řešení vůbec nepojednává.</p>				Problematika: <p>Z hlediska požární bezpečnosti je vedení kabelových tras v předpokládaných únikových trasách přísně regulováno. Normy stanovují, že pokud kabelové vedení prochází mezi požárními úseky nebo prostorem sloužícím jako chráněná úniková cesta, musí být požárně odděleno a nesmí narušovat požární odolnost konstrukcí. Vedení musí být zajištěno proti šíření ohně a zplodin a případné prostupy skrze požárně dělící konstrukce musí být ošetřeny certifikovanými požárními ucpávkami. V tomto případě tyto požadavky nebyly splněny - jak konstrukčně, tak dokumentačně.</p> <p>Dalším závažným zjištěním je absence uzemnění kovového kabelového žlabu. Vzhledem k tomu, že jde o kovový nosný systém nacházející se v prostoru přístupném dětem, musí být v souladu s požadavky na ochranné pospojování. Neuzemněný žlab může v případě poruchy nebo indukovaného napětí představovat riziko úrazu. Tento požadavek je uveden mj. v normě ČSN 33 2000-5-54 ed. 3.</p> <p>Z hlediska bezpečnosti osob je alarmující i samotné mechanické provedení - ostré hrany, absence krytí a nevhodná výška vedení v prostoru běžného pohybu osob. Takové provedení je v přímém rozporu s pravidly bezpečnosti práce a ergonomickými zásadami, zvláště v prostředí školského zařízení. Dle školského zákona má zřizovatel i provozovatel školy povinnost zajišťovat bezpečnost a ochranu zdraví žáků ve všech prostorách, v nichž probíhá výchova a vzdělávání.</p> <p>Vzhledem k tomu, že trasa zasahuje do únikové cesty a není opatřena požárním hodnocením ani technickým návrhem, doporučujeme prověřit, zda je pro její legalizaci nutné zpracovat nebo aktualizovat požárně bezpečnostní řešení stavby (PBR). V každém případě doporučujeme konzultaci s autorizovaným projektantem požární bezpečnosti.</p>

Závěr <p>Zjištěný stav představuje závažný nedostatek s přímým dopadem na požární bezpečnost stavby a ochranu osob.</p> Doporučujeme <ul style="list-style-type: none">• přemístění trasy mimo únikovou cestu, nebo její přestavbu s využitím požárně odolných systémů s doloženou certifikací,• doplnění uzemnění kovového žlabu v souladu s požadavky na ochranné pospojování,• zajištění mechanické bezpečnosti pomocí ochranných lišt a krytů,• okamžitou revizi a doplnění dokumentace skutečného provedení stavby, která o této trase vůbec nehovoří,• konzultaci s odborníkem požární bezpečnosti nebo autorizovaným projektantem PBR ohledně nutnosti vypracování nebo úpravy PBR.				Legislativní a technické podklady: <ul style="list-style-type: none">• ČSN P 73 0847 - Požární bezpečnost staveb - Fotovoltaické (PV) systémy, čl. 6.3.1.3• ČSN 33 2130 ed. 4, čl. 4.3.3• ČSN 33 2000-5-54 ed. 3, čl. 543.1.1• Zákon č. 250/2021 Sb., o bezpečnosti vyhrazených technických zařízení• Zákon č. 561/2004 Sb., školský zákon, § 29 odst. 1:
